# TERMOVIZNÍ PROTOKOL - byt

Objednavatel: SVJ Hakenova 920 Praha Čakovice IČO: 284 43 047

Adresa měření: bytová jednotka 3NP, Marty Krásové 920/6, Praha

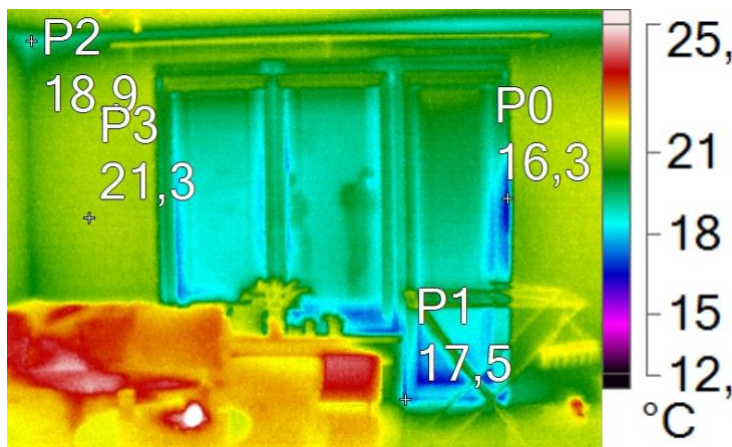
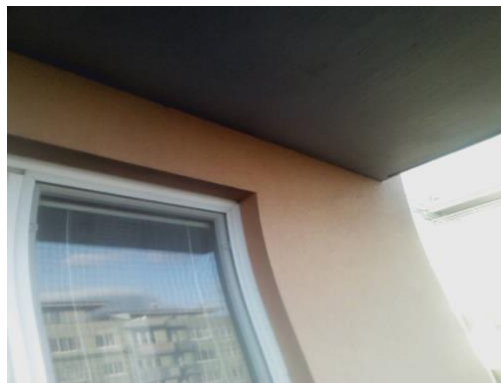
IR\_09670.IS2

Venkovní termosnímek u stropu na balkóně. Stěna obývacího pokoje. Zateplovací systém v pořádku. V bodě P0 menší netěsnost okna mezi ráme a ostěním.

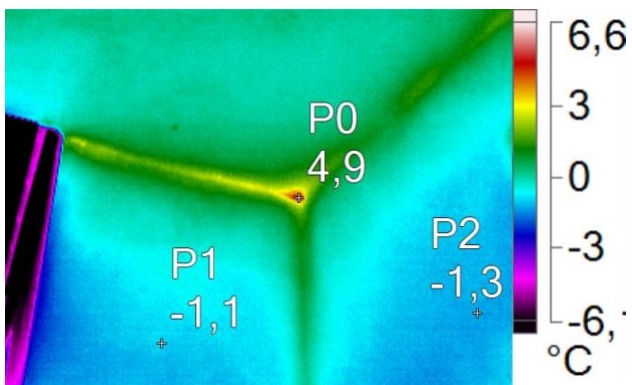
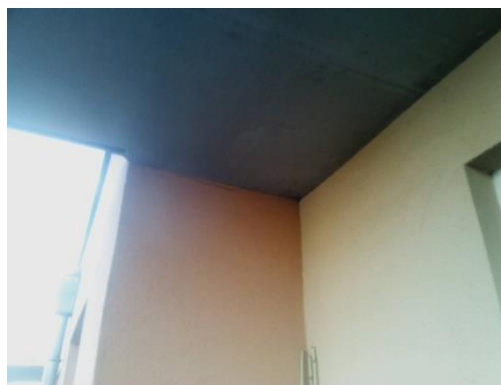
IR\_09671.IS2

Venkovní termosnímek u stropu na balkóně. Stěna obývacího pokoje. Menší anomálie v bodě P0. Tento menší tepelný most není ohrožující ve vnitřním prostředí. Je to standardní tepelné chování u developerských staveb při instalaci zateplení.

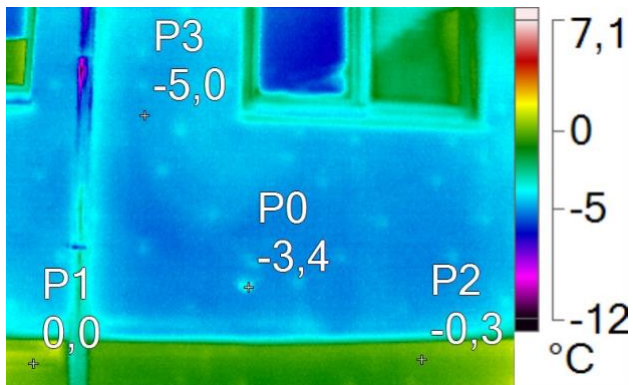
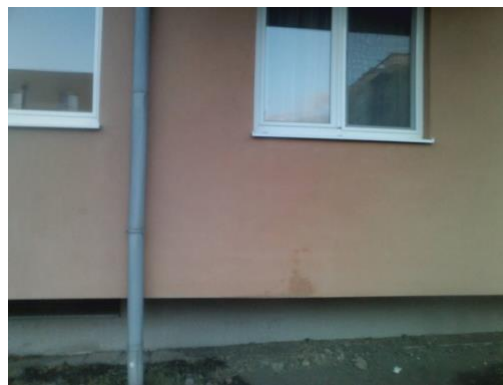
IR\_09675.IS2

Venkovní fasáda detail v přízemí. Viditelné kotvení zateplovacího systému. Bez anomálií zatékání.

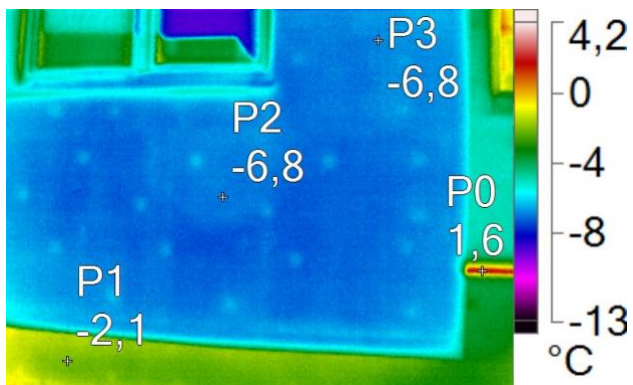
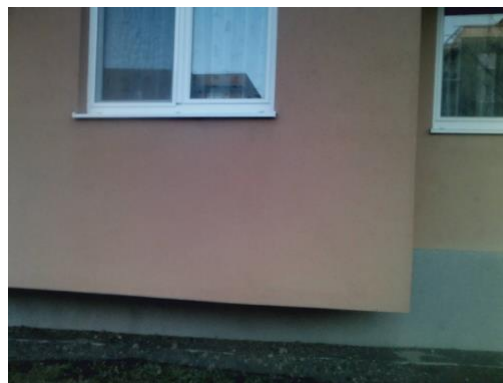
IR\_09676.IS2

Venkovní fasáda detail v přízemí. Viditelné kotvení zateplovacího systému. Bez anomálií zatékání.

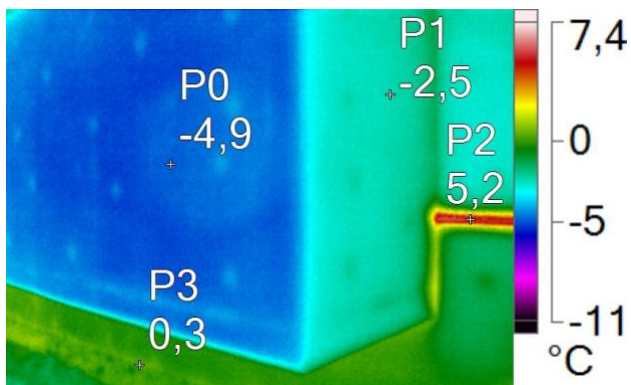
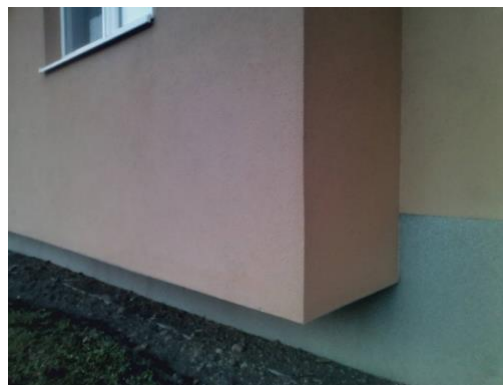
IR\_09677.IS2

Venkovní fasáda detail v přízemí. Viditelné kotvení zateplovacího systému. Bez anomálií zatékání. Bod P2 je zakládací kovová lišta zateplení.

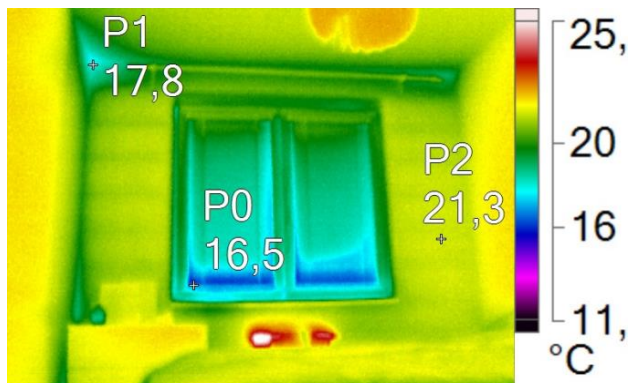
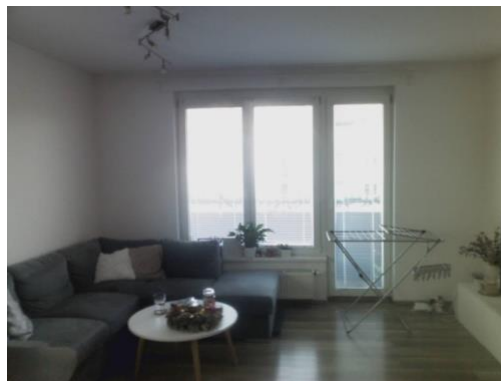
IR\_09665.IS2

Obývací pokoj. Teploty na povrchu obvodové stěny v normě. V případě kondenzace a tvorby plísní by zde muselo být přes 80% relativní vlhkosti. V bodě P0 menší netěsnost okna mezi ráme a křídlem okna. Není závažný charakter.

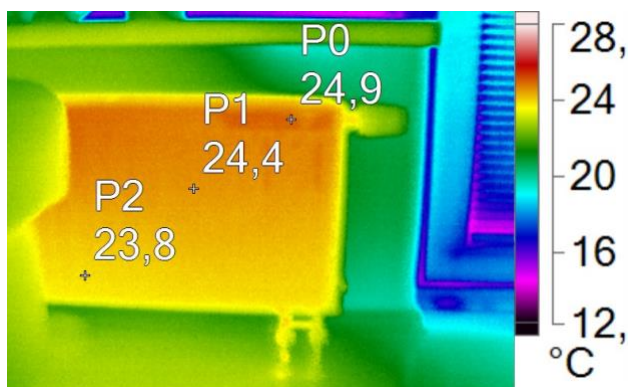
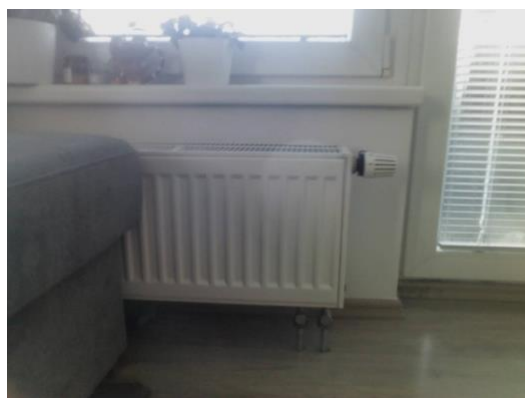
IR\_09667.IS2

Topný systém nebyl aktivní díky větší vzdušné teplotě. Regulace manuální na stupeň 3 neby vyhovující v případě nesprávného postupu větrání a vlhkých stěn.

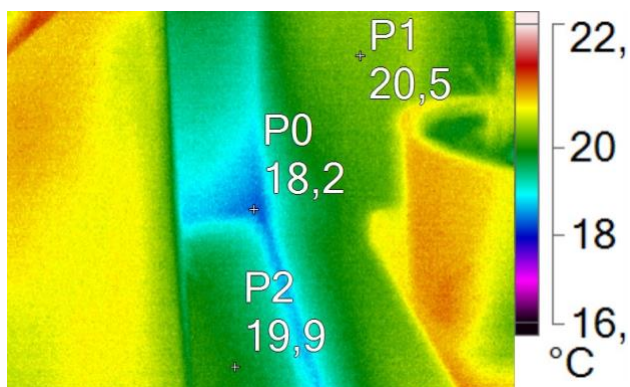
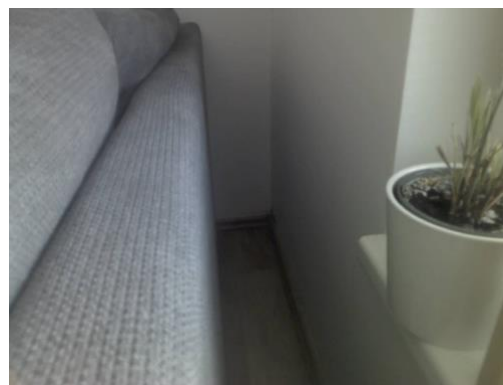
IR\_09668.IS2  
15.02.2026 16:00:57  
Spodní roh. Opět bez rizikových teplot.

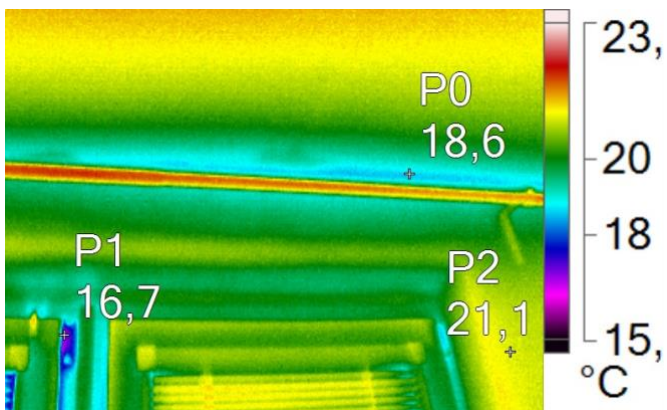
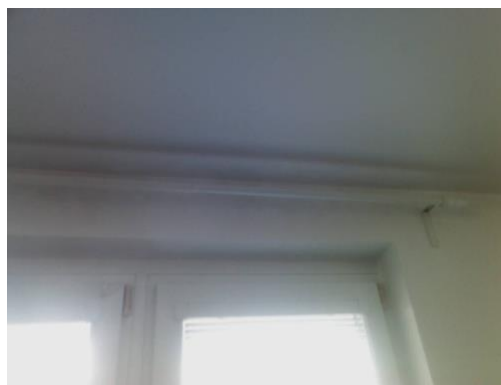
IR\_09669.IS2

Detail stropu v ložnici. Opět teploty na povrchu vše v normě.

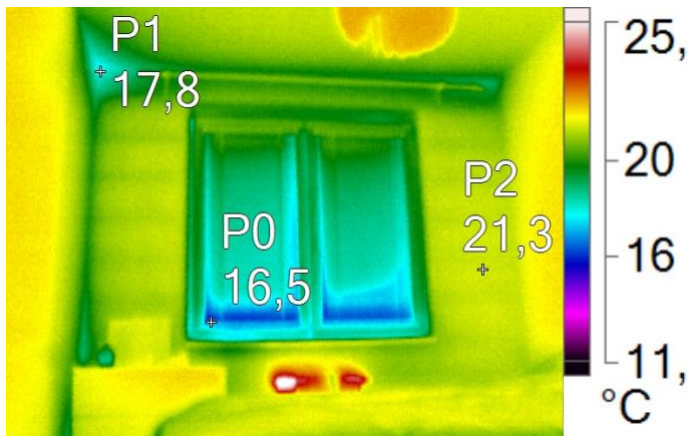
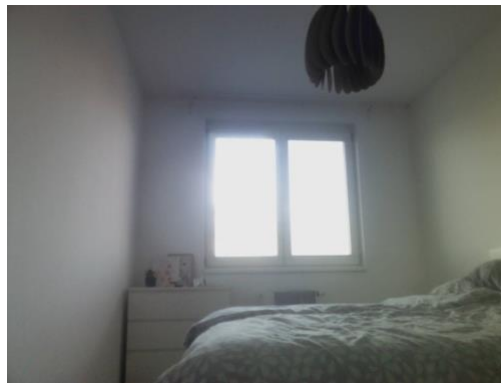
IR\_09672.IS2

Hlavní příčinou masivní kondenzace vody a tvorby plísní (zejména v ložnici a v koutech u stropu) je **extrémně vysoká provozní vlhkost vzduchu** (naměřeno až 80 %) v kombinaci s nevhodným režimem větrání a vytápění.

Pokoj ložnice opět v teploty na povrchu v normě. Silně kondenzovaná okna. Příčinou vysoké vlhkosti je nesprávný způsob vnitřního chování.

- **Změna režimu větrání:** Provádět krátké, intenzivní větrání (okna dokořán po dobu 2–5 minut) minimálně 3–5x denně.
- **Zvýšení výkonu topení:** Prohřát chladné konstrukce v rozích zvýšením teploty na termostatických hlavicích, aby se zamezilo povrchové kondenzaci. Není to však v tomto konkrétním případě nutné.
- **Monitoring:** Instalace vlhkoměrů do každé místnosti a aktivní sledování hodnot.
- **Technická pomoc:** Použití elektrického odvlhčovače pro rychlé stažení nahromaděné vlhkosti při sušení prádla, a to instalací vysoušeče přímo pod prádlo.

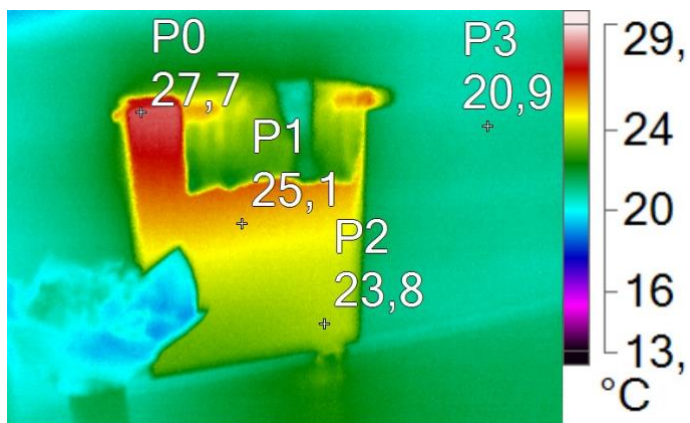
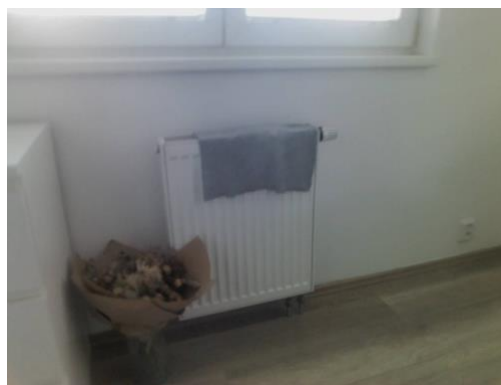
IR\_09673.IS2

Topný výkon těles opět není aktivní z důvodů vyšší teploty vzduchu.

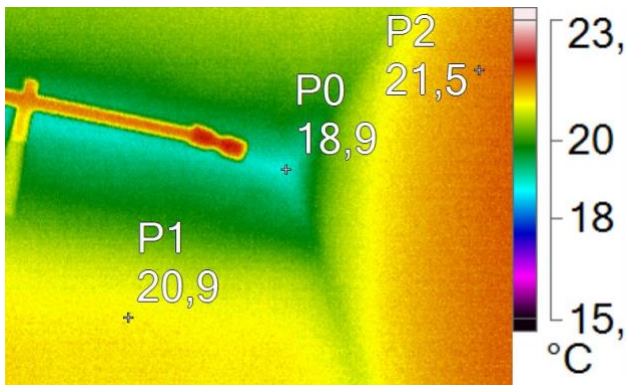
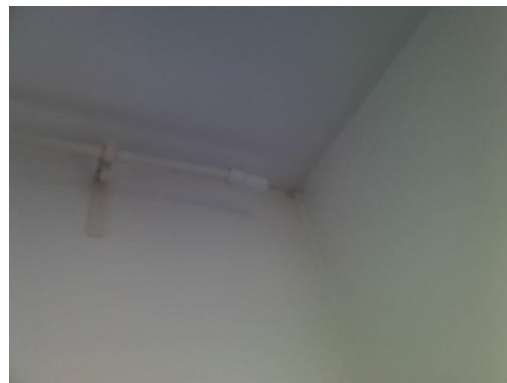
IR\_09674.IS2

Detail koutu u stropu s plísněmi. Není zde příčina zatékání do konstrukce.

- **Odborný servis oken:** Promazání a vyčištění těsnění oken a kování pro zajištění ochrany oken.
- **Instalace lokální rekuperace:** Osazení větracích jednotek se zpětným získáváním tepla (vyžaduje souhlas SVJ a zachování vzhledu fasády).
- **Upgrade zasklení:** Zvážit výměnu stávajících dvojskel za izolační trojskla pro zvýšení povrchové teploty skla (řeší pouze symptom kondenzace na oknech, nikoliv vlhkost jako takovou).
