# Termovizní výstup leteckého bezpilotního měření infrakamerou.

adresa: Hakenova 920/1

Datum měření: 16.2.2026

# Závěr analýzy

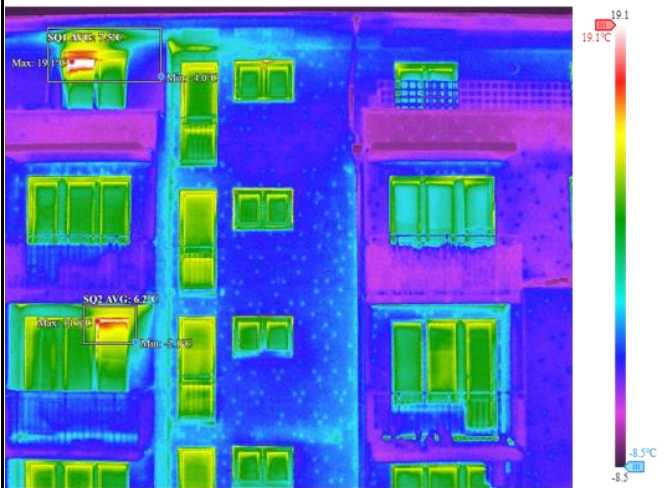
<p>DJI_20260216050341_0006_T.JPG</p>	<p>Okenní výplň s nesprávným způsobem větrání.</p>	<p><b>Nutný častější servis oken:</b> Teplý a vlhký vzduch unikající horní spárou způsobuje rychlou degradaci těsnění, vysychání maziva v zámčích kování a vznik černých fleků (plísní) na fasádě nad oknem.</p>

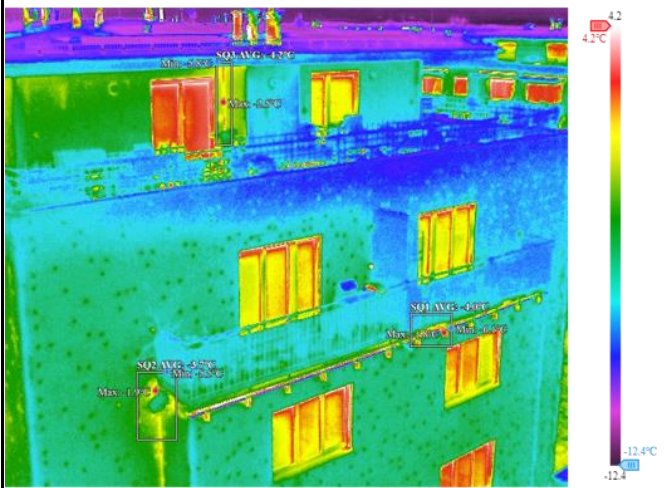
<p>DJI_20260216050123_0001_T.JPG</p>	<p>Anomálie ve vyznačených oblastech (balkonové konstrukce).</p>	<p>Sledovat povrchovou celistvost, aby nedocházelo k zatékání v místech s vyšším tepelným vyzařováním.</p>

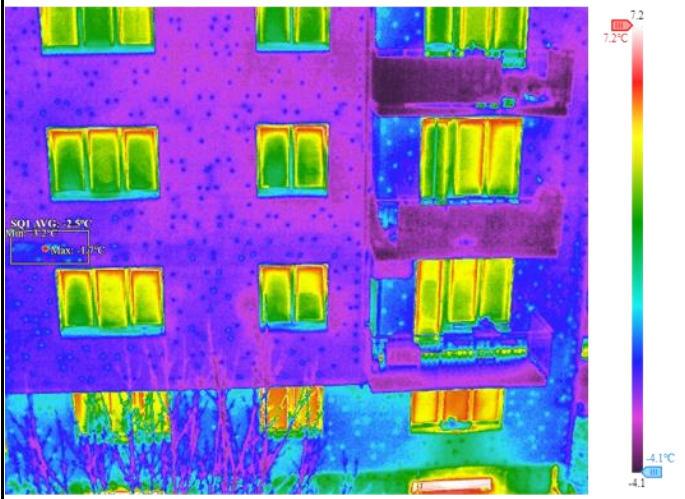
<p>DJI_20260216050258_0005_T.JPG</p>	<p><b>Opakovaná anomálie v oblasti SQ1 s větším tepelným charakterem.</b></p>	<p>Sledovat stabilitu omítky v daném místě; riziko lokálního pnutí.</p>

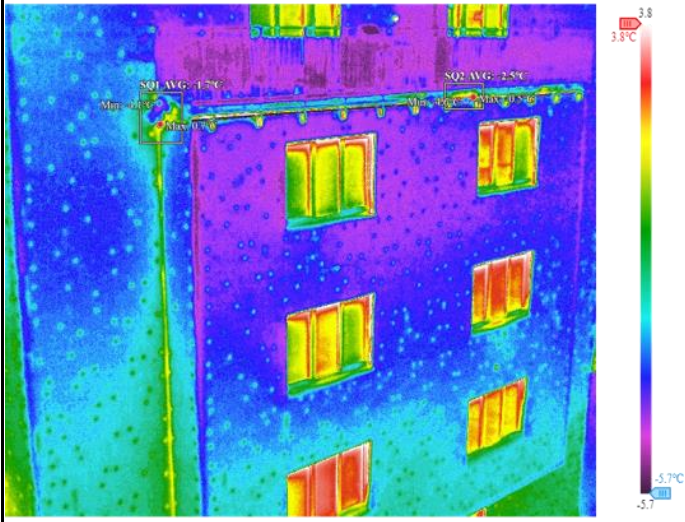
<p>DJI_20260216050136_0003_T.JPG</p>	<p><b>Tepelný most ve vyznačených oblastech.</b></p>	<p>Monitorovat povrch kvůli vzniku trhlin.</p>

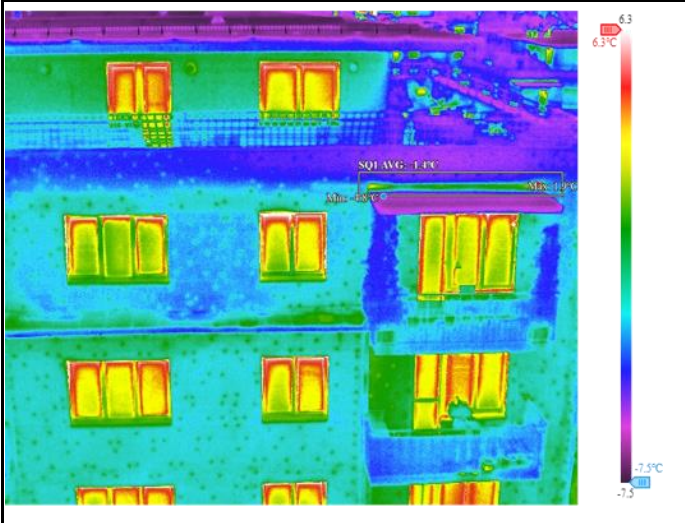
<p>DJI_20260216050246_0004_T.JPG</p>	<p><b>Opakující se tepelné mosty nad stříškami balkonů (energeticky méně závažné).</b></p>	<p><b>Důležité:</b> Provéřit povrchový stav na přítomnost prasklin, které by mohly vést k zatékání.</p>

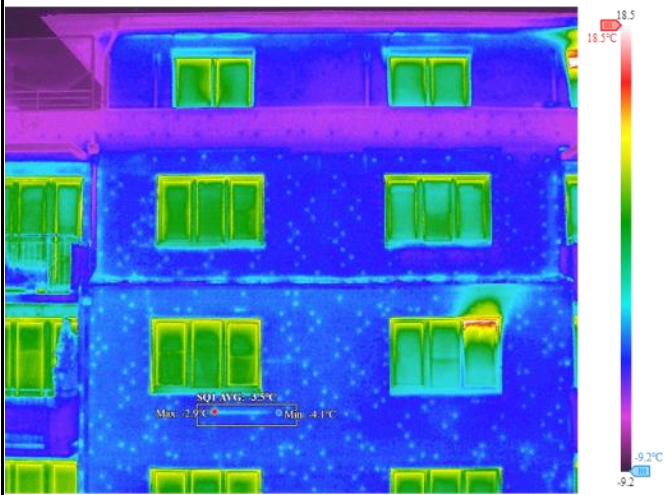
<p data-bbox="194 741 587 772">DJI_20260216050402_0008_T.JPG</p>	<p data-bbox="890 398 1114 593"><b>Lineární tepelný most na zateplovacím systému</b> (pravděpodobně mezera v izolaci pod lepidlem).</p>	<p data-bbox="1145 443 1375 555">Sledovat linku mostu; zvýšené riziko prasknutí fasády v místě spoje desek.</p>

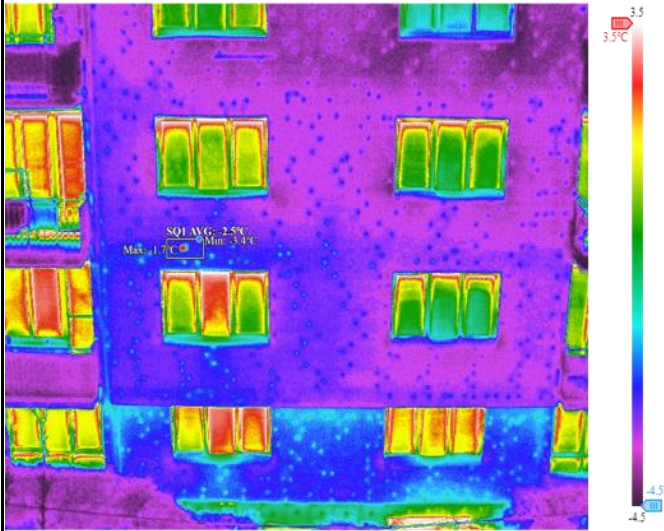
<p data-bbox="194 1350 587 1382">DJI_20260216050407_0009_T.JPG</p>	<p data-bbox="890 1014 1072 1153"><b>Kotva s větším tepelným charakterem</b> (pravděpodobně chybějící krytka).</p>	<p data-bbox="1145 1025 1375 1137">Kontrolovat integritu povrchu kolem kotvy; riziko vzniku vlhkostních map.</p>

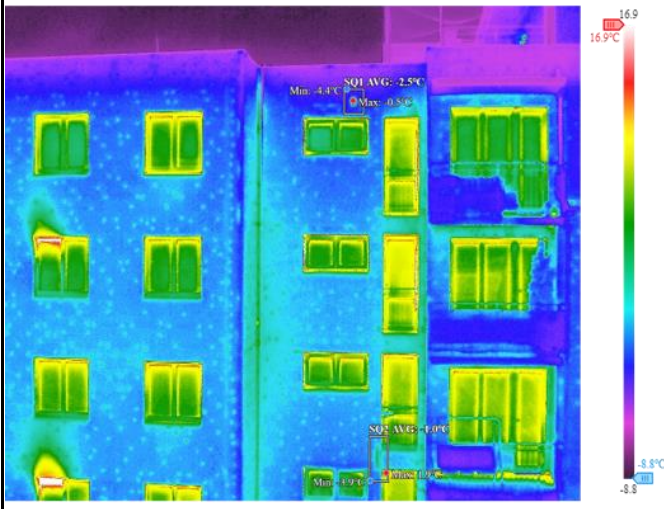
<p data-bbox="194 1921 587 1953">DJI_20260216050442_0011_T.JPG</p>	<p data-bbox="890 1630 1066 1713"><b>Kotva s větším tepelným charakterem.</b></p>	<p data-bbox="1145 1619 1369 1731">Sledovat povrchově, zda nedochází k barevným změnám fasády.</p>

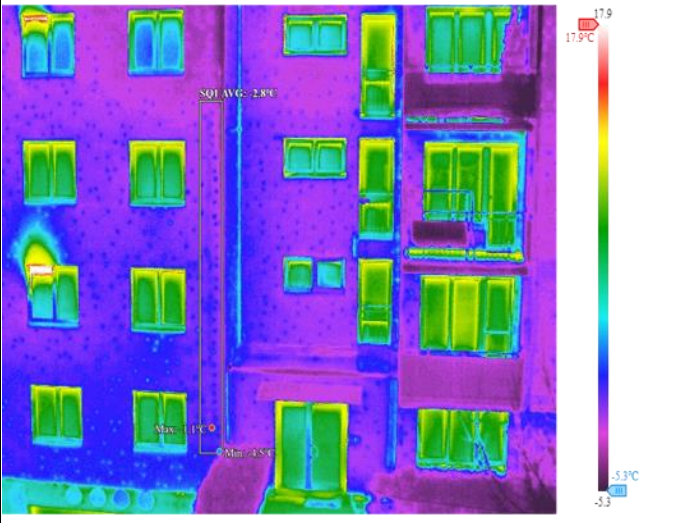
<p>DJI_20260216050451_0012_T.JPG</p>	<p><b>Větší počet viditelných kotev zateplovacího systému.</b></p>	<p>Monitorovat celoplošně pro případnou degradaci fasády vlivem tepelného namáhání kotev.</p>

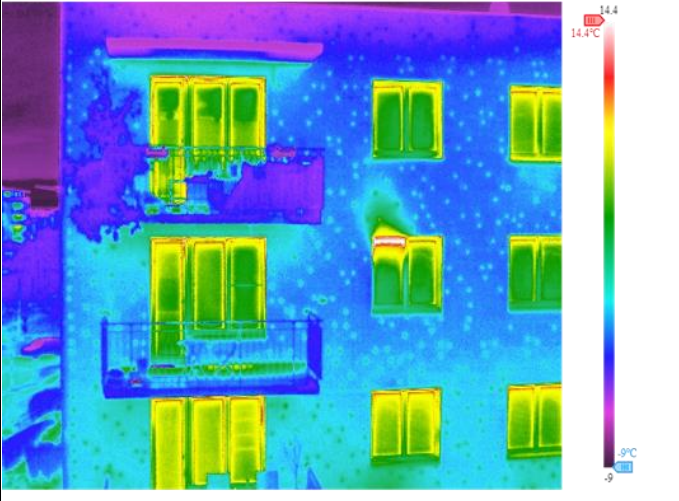
<p>DJI_20260216050513_0013_T.JPG</p>	<p><b>Vegetační porost na fasádě a nesprávné větrání okna.</b></p>	<p><b>Kombinované riziko:</b> Kromě servisu oken a zámků sledovat, zda vegetace nenarušuje povrch ETICS a nezadržuje vlhkost způsobující plísně.</p>

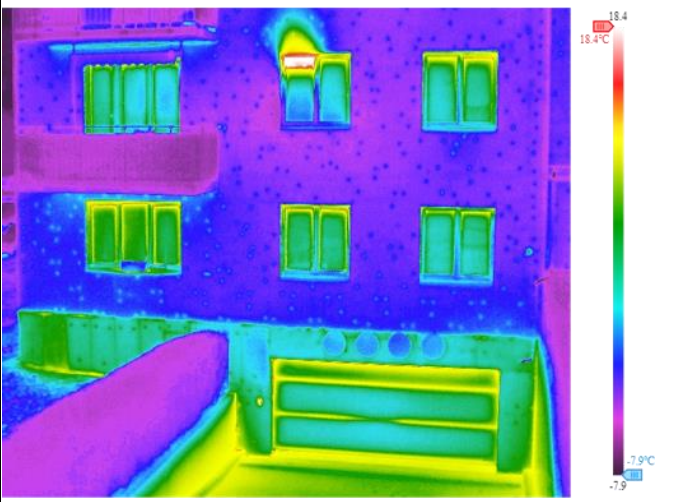
<p>DJI_20260216050539_0014_T.JPG</p>	<p><b>Nesprávné větrání okna a netěsné spoje garážových vrat.</b></p>	<p>Servis oken (těsnění, kování) a kontrola těsnosti vrat pro zamezení kondenzace v konstrukci.</p>

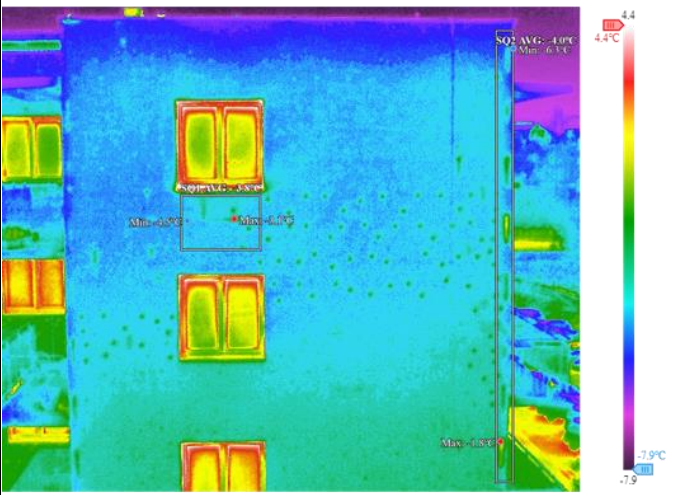
<p>DJI_20260216050636_0015_T.JPG</p>	<p><b>Menší lineární tepelné mosty</b> (mezery v zateplení).</p>	<p>Sledovat povrchově z důvodu rizika vzniku trhlin.</p>

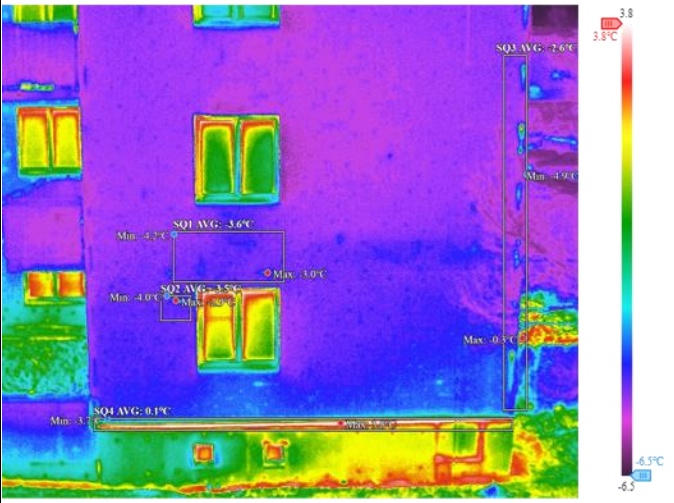
<p>DJI_20260216050654_0016_T.JPG</p>	<p><b>Výrazný tepelný most na soklu a u kotvicí lišty (SQ4).</b></p>	<p>Kontrolovat spodní část fasády na známky vztlínající vlhkosti nebo praskání omítky u lišty.</p>

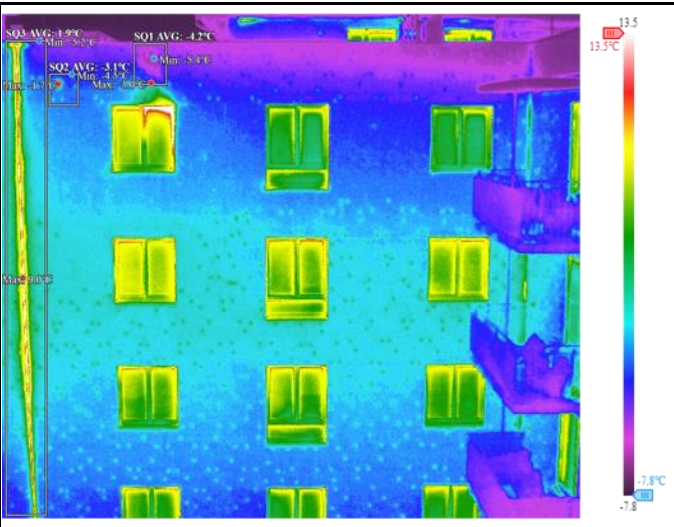
<p>DJI_20260216050726_0017_T.JPG</p>	<p><b>Kritické místo: Podezření na vodu v konstrukci (SQ1), mezera v izolaci (SQ3) a tepelný most na kotvě (SQ2).</b></p>	<p><b>Prioritní monitoring:</b> Sledovat výskyt výkvětů nebo degradaci povrchu; podezření na zatékání vyžaduje zvýšenou pozornost.</p>

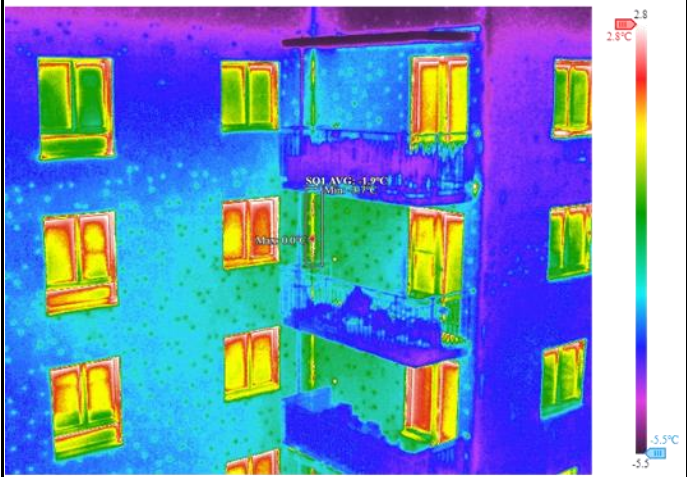
<p data-bbox="194 721 587 757">DJI_20260216050745_0018_T.JPG</p>	<p data-bbox="884 430 1139 542"><b>Lineární tepelný most v koutu budovy</b> (od střechy až k zemi).</p>	<p data-bbox="1139 443 1398 533">Kontrolovat vislou spáru na celistvost povrchové úpravy.</p>

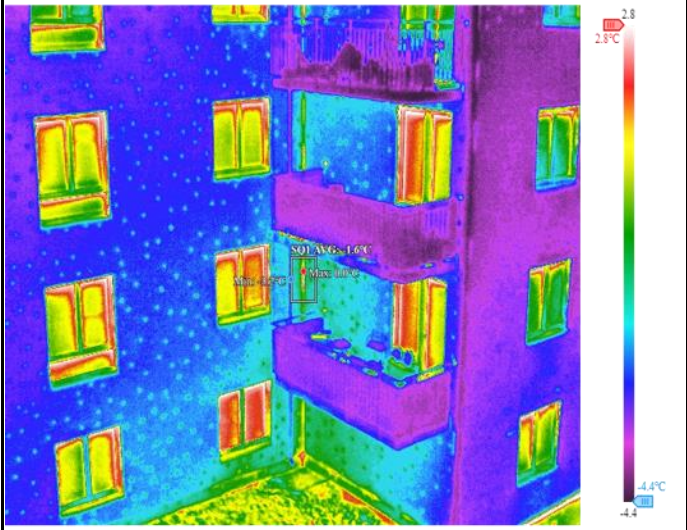
<p data-bbox="194 1321 587 1357">DJI_20260216050752_0019_T.JPG</p>	<p data-bbox="884 1012 1139 1102"><b>Lineární tepelný most v koutu</b> (od střechy až k zemi).</p>	<p data-bbox="1139 1012 1398 1102">Sledovat povrchově pro zamezení vislých trhlin.</p>

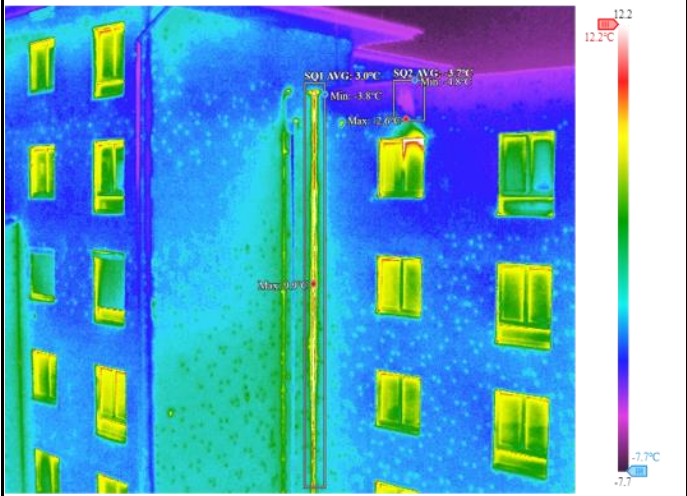
<p data-bbox="194 1886 587 1921">DJI_20260216050828_0020_T.JPG</p>	<p data-bbox="884 1594 1139 1684"><b>Výrazný tepelný most na spáře mezi domy a v koutu.</b></p>	<p data-bbox="1139 1585 1398 1697">Sledovat dilataci; riziko průniku vlhkosti do konstrukce přes dilatační spáru.</p>

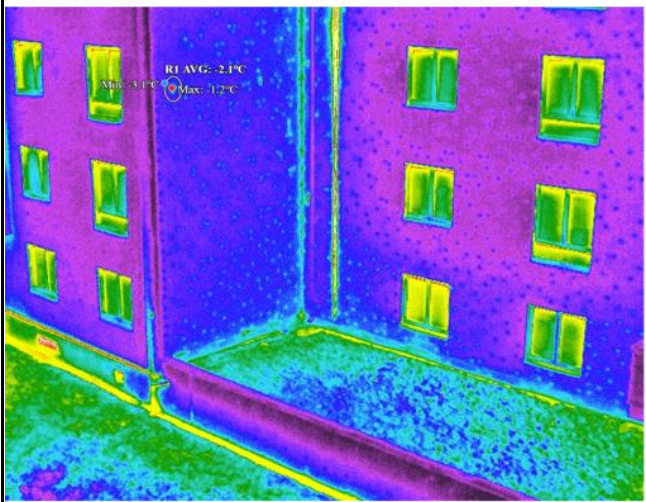
<p data-bbox="194 748 588 779">DJI_20260216050839_0021_T.JPG</p>	<p data-bbox="890 432 1158 566">Lineární tepelný most v koutu budovy (R1 AVG - 2,1 °C). Jde o kritické místo s potenciálem pro vniknutí vlhkosti.</p>	<p data-bbox="1200 443 1497 555">Sledovat celistvost omítky v patě budovy; riziko vzniku trhlin a následného vztlínání vlhkosti do izolantu.</p>

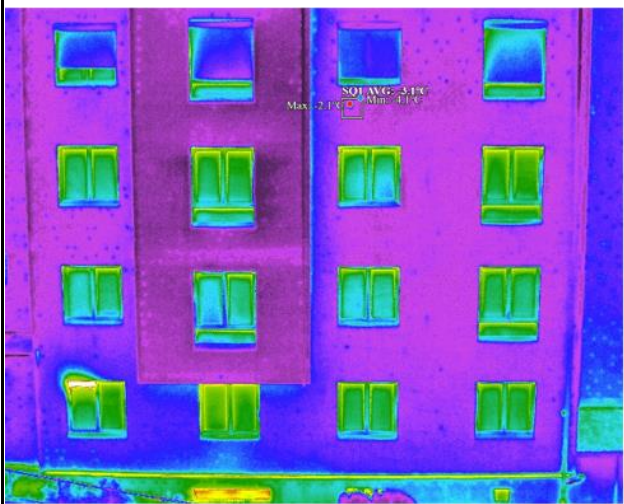
<p data-bbox="194 1944 588 1975">DJI_20260216050942_0023_T.JPG</p>	<p data-bbox="890 1653 1166 1733">Tepelná anomálie SQ1 (- 3,1 °C) v blízkosti okenního ostění.</p>	<p data-bbox="1200 1641 1501 1749">Vizuální kontrola; hrozí degradace vlivem tepelného pnutí v místě přechodu izolace.</p>

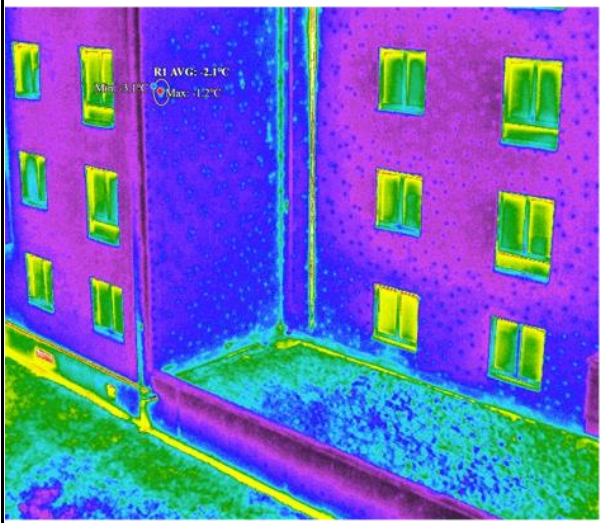
<p>DJI_20260216050839_0021_T.JPG</p>	<p>Lineární tepelný most v koutu budovy. Kotvení s tepelným mostem.</p>	<p>Sledovat povrch v koutu; hrozí vznik svislých prasklin vlivem rozdílného tepelného pnutí.</p>

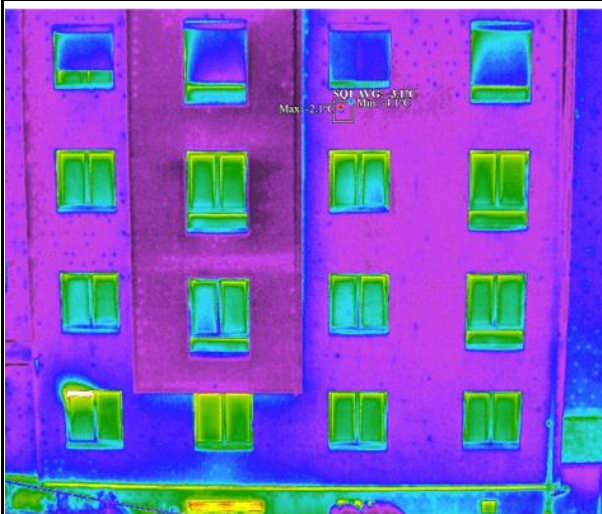
<p>DJI_20260216050942_0023_T.JPG</p>	<p>Tepelná anomálie SQ1 (-3,1 °C) v ploše fasády. Patrné četné body (kotvy).</p>	<p>U kotev s chybějícím izolačním špuntem sledovat pouze estetické změny (začernění/skvrvny).</p>

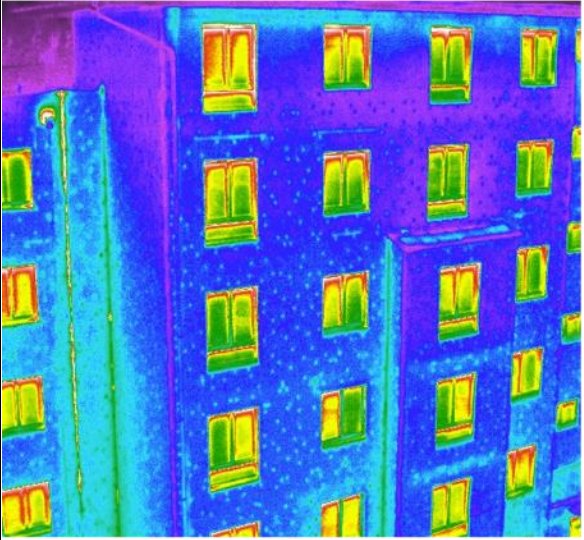
<p>DJI_20260216051159_0028_T.JPG</p>	<p>Lineární tepelný most v koutu a v ploše fasády budovy.</p>	<p>Sledovat povrch v koutu; hrozí vznik svislých prasklin vlivem rozdílného tepelného pnutí.</p>

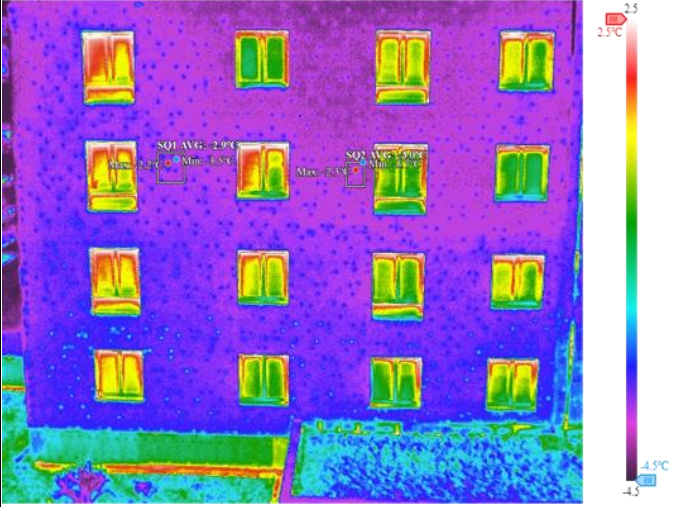
<p>DJI_20260216051205_0031_T.JPG</p>	<p>Anomálie u okenních výplňích SQ1 (-2,9 °C) a SQ2 (-3,0 °C).</p>	<p>Jedná se o tepelný most na kotvení. Nemá závažný charakter.</p>

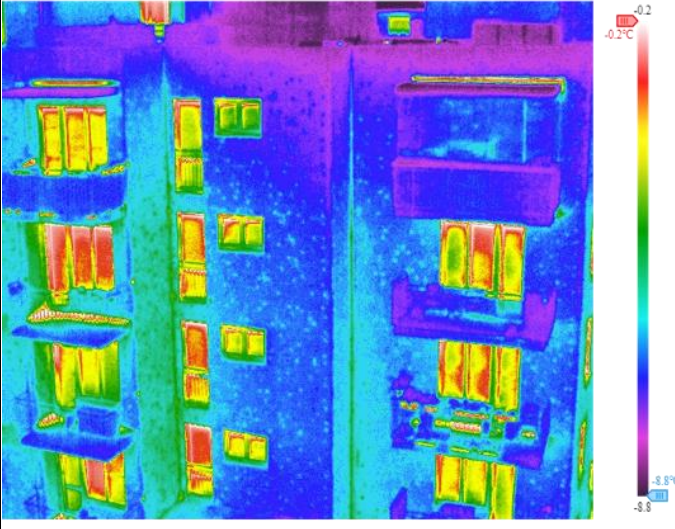
<p>DJI_20260216051205_0032_T.JPG</p>	<p>Opakující se tepelné mosty nad stříškami balkonů (energeticky méně závažné).</p>	<p><b>Důležité:</b> Provéřit povrchový stav na přítomnost prasklin, které by mohly vést k zatékání.</p>

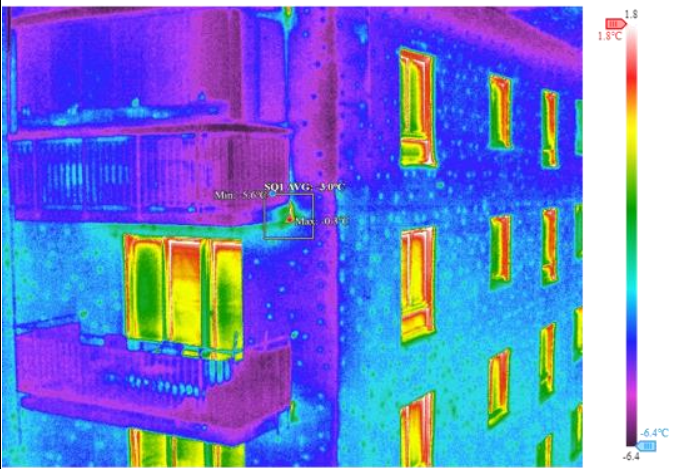
<p>DJI_20260216051847_0033_T.JPG</p>	<p>Tepelný most v místě napojení balkonu na fasádu (SQ1 AVG -3,0 °C).</p>	<p>Sledovat výskyt mikroprasklin; toto místo je náchylné na zatékání vody při tání sněhu.</p>

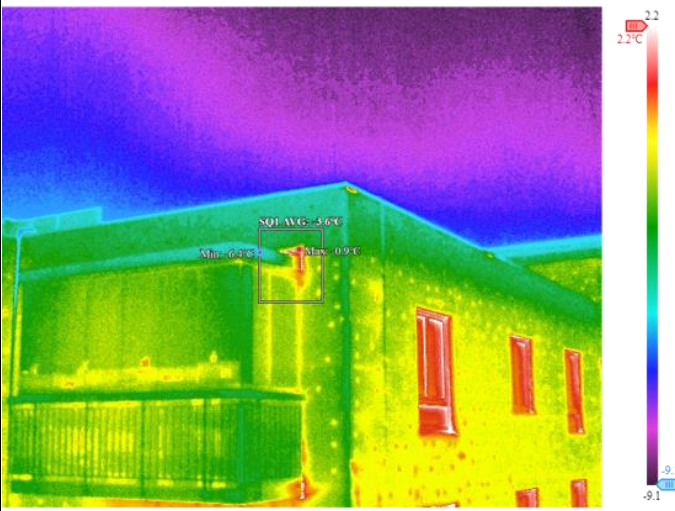
<p data-bbox="197 757 587 786">DJI_20260216051856_0034_T.JPG</p>	<p data-bbox="890 465 1187 544">Lineární anomálie na hraně sřešní konstrukce (SQ1 AVG -3,6 °C).</p>	<p data-bbox="1200 450 1497 555">Prověřit stav hydroizolace sřechy v místě okapu, aby se předešlo zatečení do ETICS.</p>

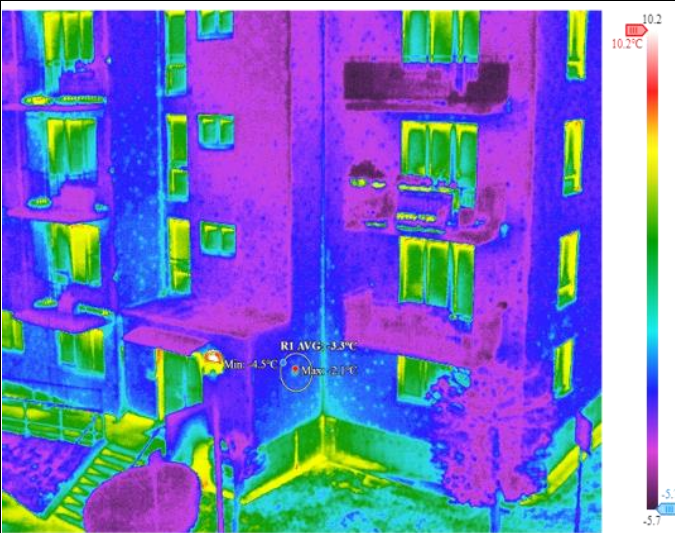
<p data-bbox="197 1361 587 1391">DJI_20260216051918_0035_T.JPG</p>	<p data-bbox="890 1070 1187 1126">Teplotní rozdíl v rohu u vchodu (R1 AVG -3,3 °C).</p>	<p data-bbox="1200 1043 1506 1149">Monitorovat povrch omítky z hlediska mechanického poškození a vlhkostních map.</p>

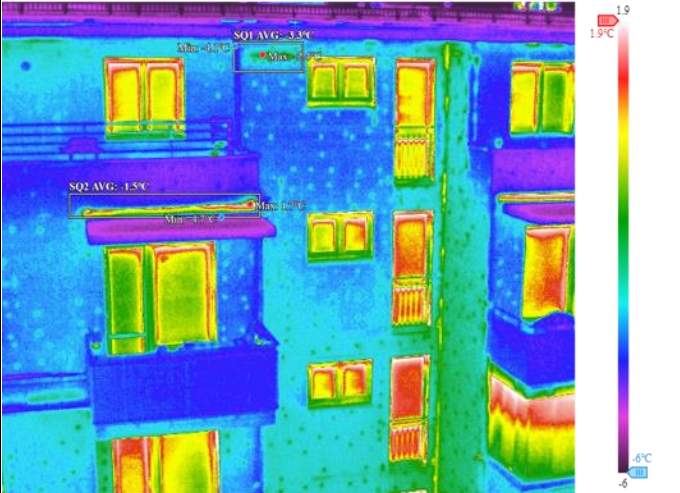
<p data-bbox="197 1344 587 1370">DJI_20260216052119_0038_T.JPG</p>	<p data-bbox="890 1039 1187 1144">Výrazné tepelné mosty na římsách balkonové stříšky SQ1 (-3,3 °C) a SQ2 (-1,5 °C).</p>	<p data-bbox="1200 1039 1500 1144">Pravidelná vizuální kontrola povrchu; hrozí narušení omítky vlivem vysokého teplotního spádu.</p>

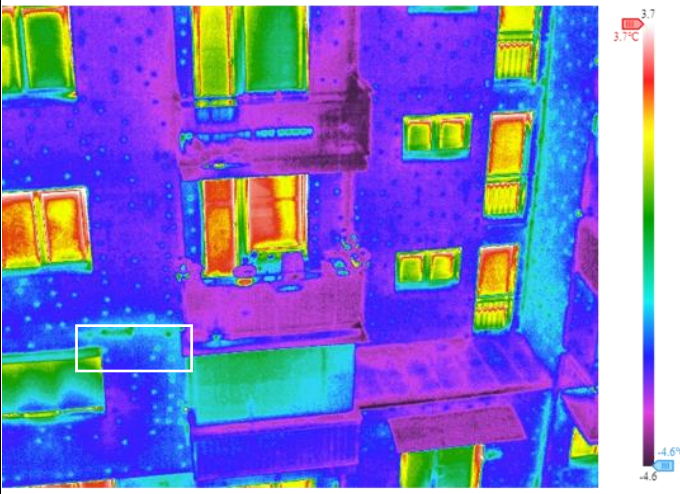
<p data-bbox="197 1899 587 1930">DJI_20260216052126_0039_T.JPG</p>	<p data-bbox="890 1630 1187 1688"><b>Menší lineární tepelný most</b> (mezery v zateplení).</p>	<p data-bbox="1200 1630 1500 1688">Sledovat povrchově z důvodu rizika vzniku trhlin.</p>

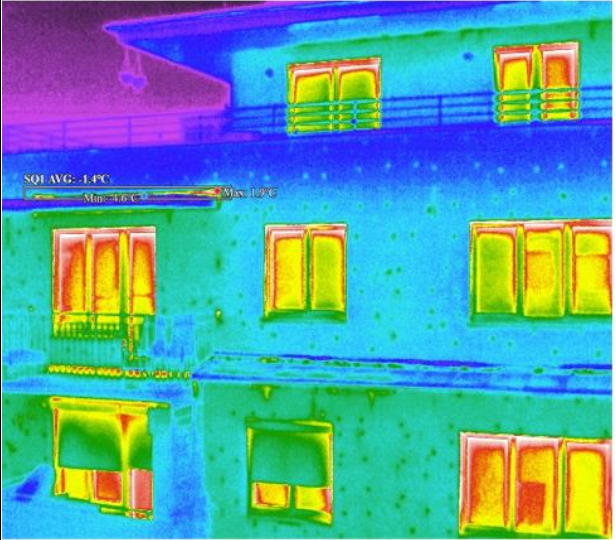
<p>DJI_20260216052134_0040_T.JPG</p>	<p>Lineární most na horizontální liště (SQ1 MAX 1,9 °C).</p>	<p><b>Zvýšené riziko:</b> Teplota 1,9 °C naznačuje únik vnitřního vzduchu nebo vlhkostní kapsu pod lištou.</p>

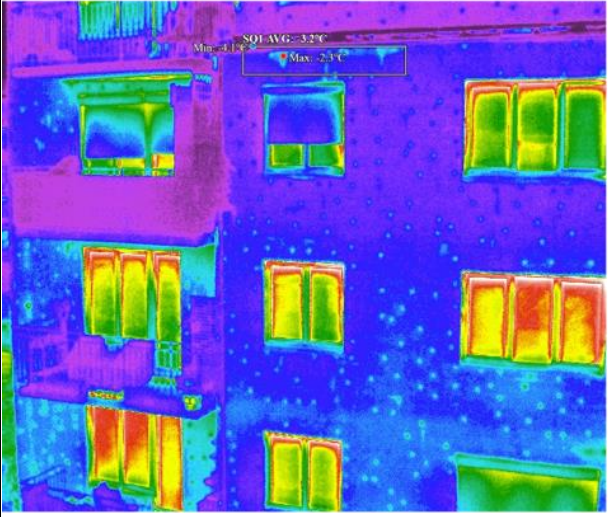
<p>DJI_20260216052145_0041_T.JPG</p>	<p>Teplný most na horní hraně fasády (SQ1 AVG - 3,2 °C).</p>	<p>Sledovat napojení zateplení na střešní konstrukci pro zamezení zatékání.</p>

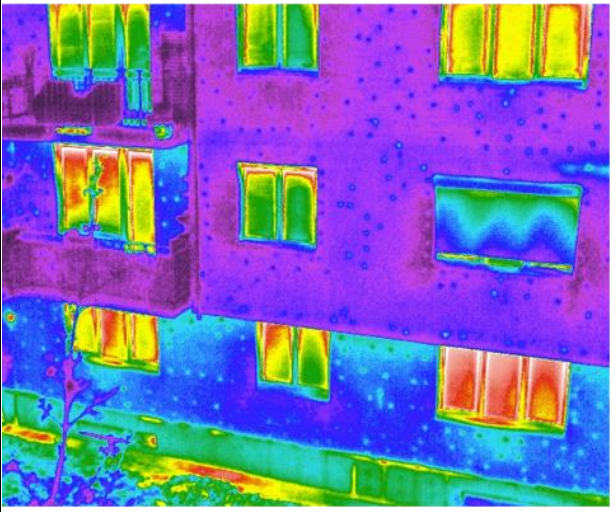
<p>DJI_20260216052207_0042_T.JPG</p>	<p>Patrné kotevní body a drobné lineární mosty ve spojích izolace. Ve spodní části na soklu teplý most na spoji zateplení.</p>	<p>Sledovat celistvost plochy; v liniích spojů hrozí vznik povrchových prasklin.</p>

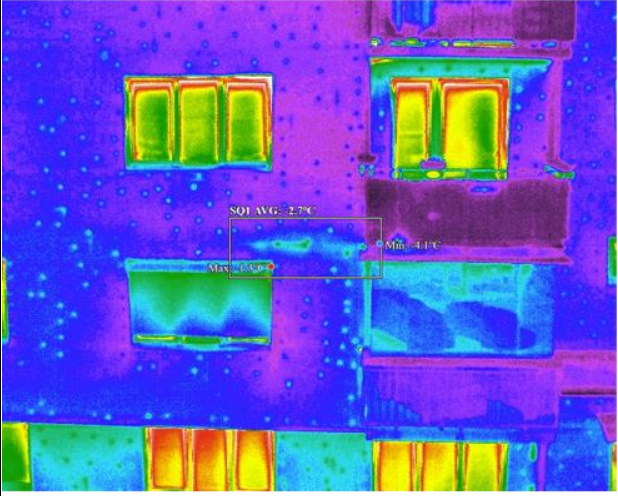
<p data-bbox="197 748 587 779">DJI_20260216052236_0043_T.JPG</p>	<p data-bbox="890 443 1171 555">Menší tepelný most na povrchu fasády. Nad oknem v u balkónu menší tepelný most.</p>	<p data-bbox="1200 456 1500 537">Monitorovat povrch rohu; zvýšené tepelné pnutí může vést ke svislým trhlinám.</p>

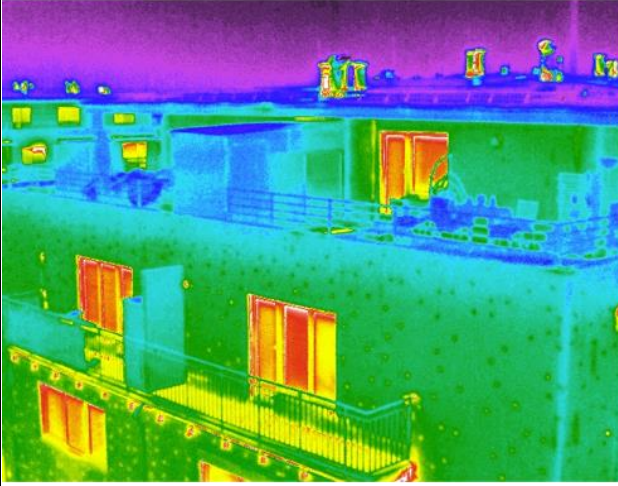
<p data-bbox="197 1308 587 1339">DJI_20260216052309_0044_T.JPG</p>	<p data-bbox="890 1012 1171 1124">Menší tepelné mosty na kotvení zábradlí. Viditelná síť kotevních bodů v ploše zateplení.</p>	<p data-bbox="1200 1012 1500 1124">U kotev bez izolačních špuntů hrozí pouze estetické začernění (usazování prachu).</p>

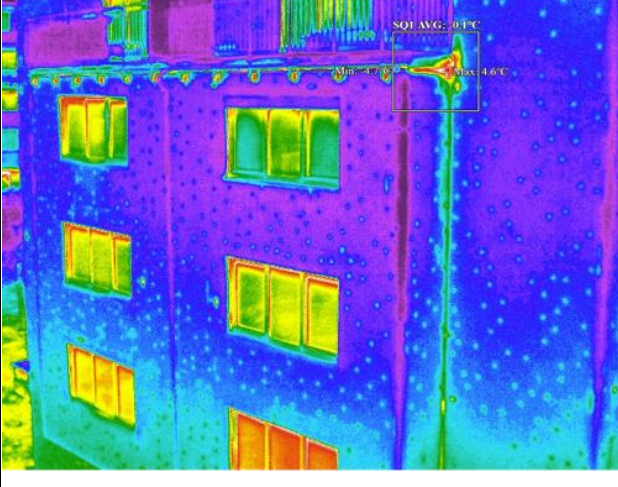
<p data-bbox="197 1863 587 1895">DJI_20260216052317_0045_T.JPG</p>	<p data-bbox="890 1572 1171 1684">Výrazný tepelný most v oblasti SQ1. Viditelná síť kotevních bodů v ploše zateplení.</p>	<p data-bbox="1200 1514 1500 1738">Kontrolovat těsnost napojení; sledovat trhliny, které by mohly způsobit zatékání. Stav závažný. U kotev bez izolačních špuntů hrozí pouze estetické začernění (usazování prachu).</p>

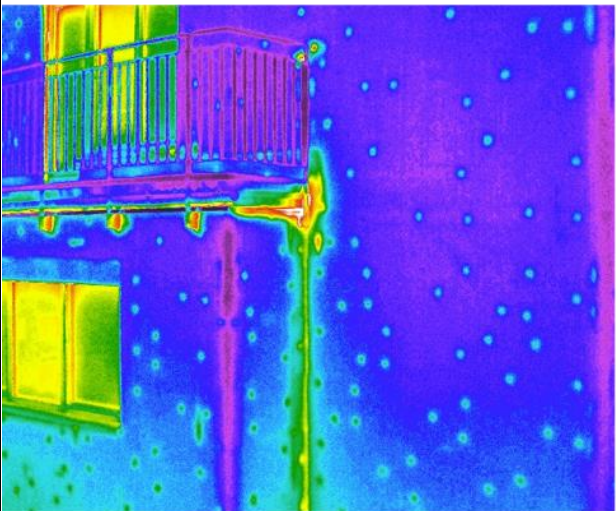
<p>DJI_20260216052451_0047_T.JPG</p>	<p>Detail anomálie v místě napojení balkonové desky na fasádu.</p>	<p>Kontrolovat těsnost napojení; prevence zatékání.</p>

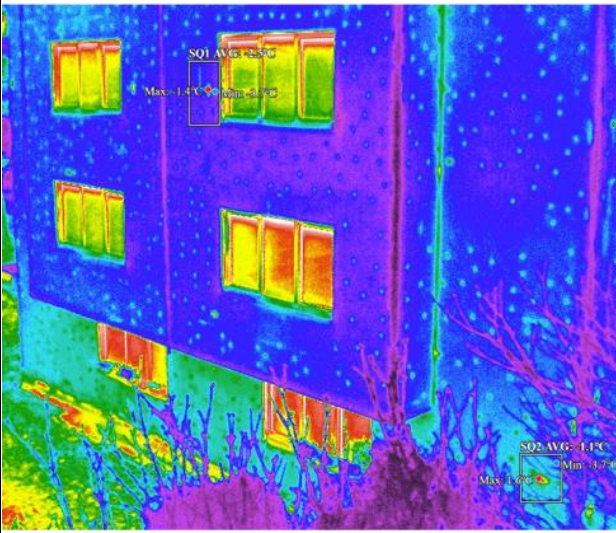
<p>DJI_20260216052327_0048_T.JPG</p>	<p>Tepelné mosty. SQ1 (Max: -1,4 °C) na fasádě patrně mezera zateplení výrazný most SQ2 (Max: 1,6 °C) svítící červeně.</p>	<p>SQ2 u země indikuje silný únik v jednom bodě.</p>

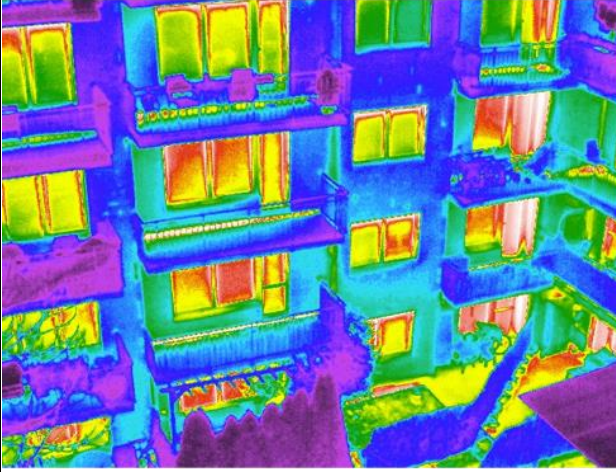
<p>DJI_20260216052540_0054_T.JPG</p>	<p>Tepelné mosty na konstrukci balkonů. Žluté a červené oblasti v místech napojení balkonových desek.</p>	<p>Sledovat napojení balkonů na fasádu kvůli riziku vzniku trhlin.</p>

- **Revize hydroizolace:** U anomálií na střeše a terasách (např. snímky 0012, 0017, 0025, 0054) prověřit těsnost svarů a napojení na klempířské prvky (atiky). Vlhkost v konstrukci je "tichý zabiják" stavebního stavu, který vede k plísním v interiérech.

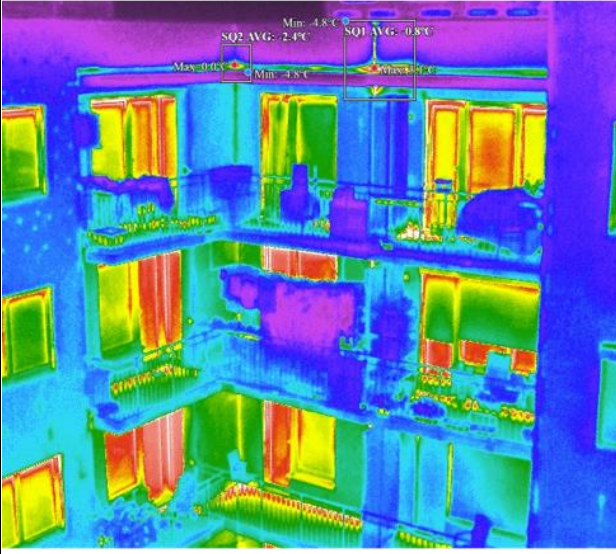
<p>DJI_20260216052607_0055_T.JPG</p>	<p>Kritické tepelné mosty na horní římsě. SQ1 (Max: 3,1 °C), SQ2 (Max: 0,0 °C). Tato místa svítí intenzivně bíle, červeně a žlutě.</p>	<p>Vysoké riziko. Kontrola celistvosti povrchu a oplechování střechy. Vysoké teploty a bílá barva znamenají silné prnutí a riziko zatékání při poškození omítky.</p>

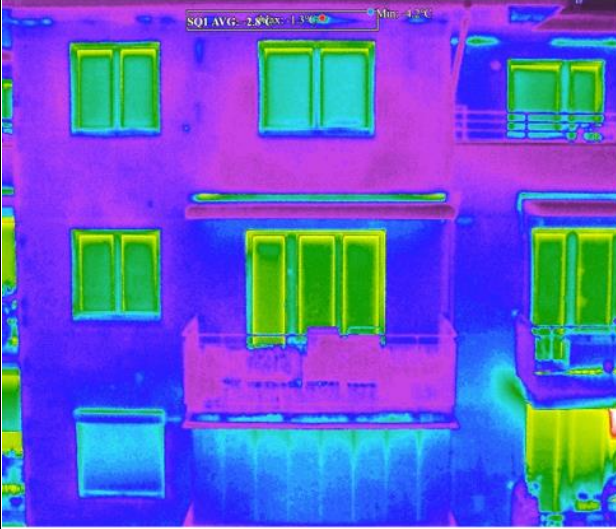
<p>DJI_20260216052626_0057_T.JPG</p>	<p>Lineární most pod horní hranou.SQ1 (Max: -1,3 °C). Žlutá vodorovná linie táhnoucí se přes šířku hrany.</p>	<p>Sledovat linii spoje (mezera v izolantu). Při prasknutí hrozí zatékání dešťové vody.</p>

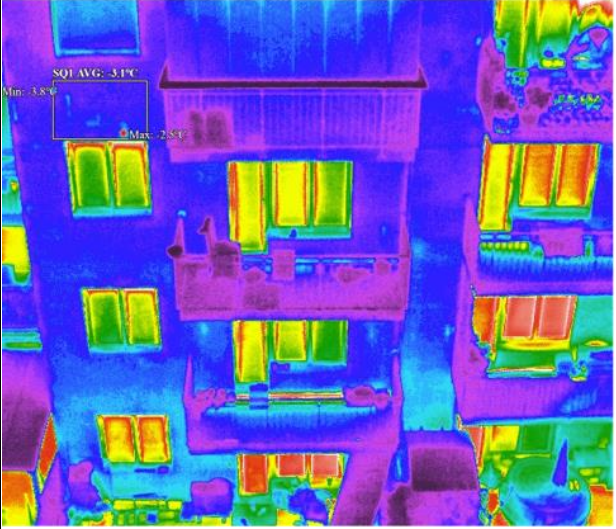
<p>DJI_20260216052632_0058_T.JPG</p>	<p>Tepelná anomálie v horním rohu fasády. SQ1 (Max: -2,5 °C).</p>	<p>Standardní povrchové sledování z důvodu mechanického pnutí v rohu.</p>

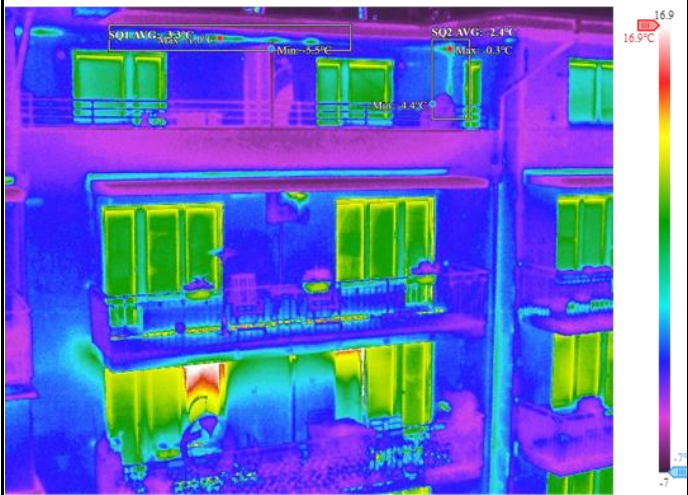
<p>DJI_20260216052641_0059_T.JPG</p>	<p>Tepelné mosty na horní hraně.SQ1 (Max: -1,0 °C), SQ2 (Max: -0,3 °C).</p>	<p>Sledovat celistvost omítky v horních partiích pod atikou.</p>

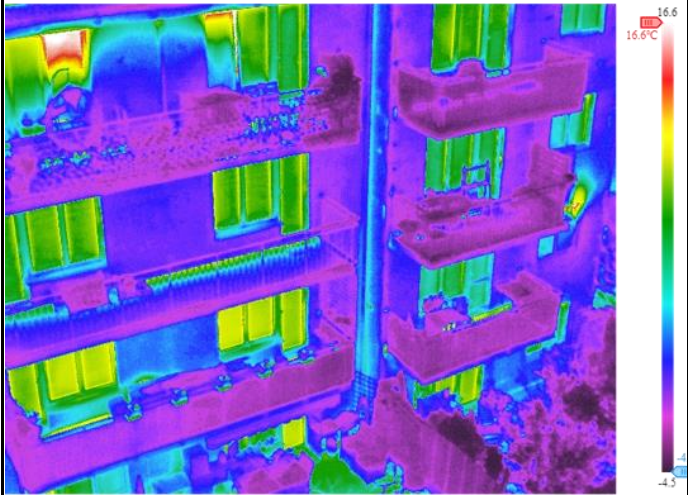
<p>DJI_20260216052706_0060_T.JPG</p>	<p>Na okně nesprávný způsob větrání. Ostatní bez anomálií.</p>	<p>Sledovat svislou hranu na pravé straně proti vzniku dilatačních prasklin.</p>

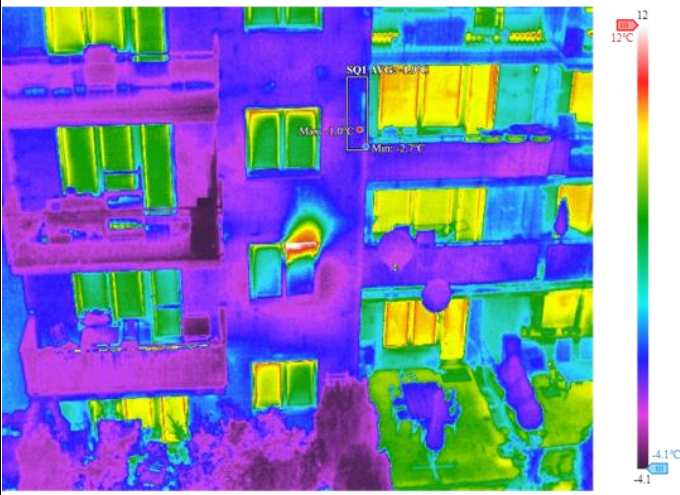
<p>DJI_20260216052803_0062_T.JPG</p>	<p>Svislá anomálie na fasádě. SQ1 (Max: -1,0 °C). Svislý pruh na fasádě s tepelným únikem.</p>	<p>Sledovat povrch fasády a lokální prnutí omítky.</p>

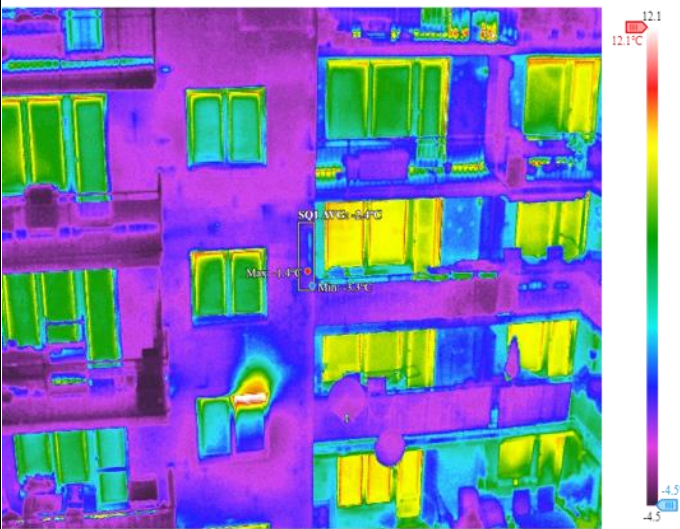
<p>DJI_20260216052820_0063_T.JPG</p>	<p>Detail tepelného mostu na fasádě. SQ1 (Max: -1,4 °C).</p>	<p>Sledovat svislý spoj (SQ1) na stabilitu a případný vznik svislých trhlin.</p>

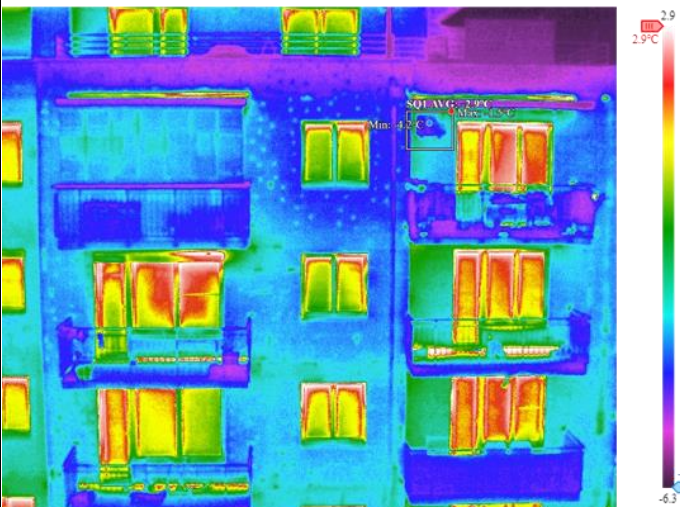
<p>DJI_20260216053346_0008_T.JPG</p>	<p>Plošné kotvení a detaily balkonů. Oblast SQ1 vykazuje anomálii vodu ve fasádě. V ploše fasády jsou patrné žlutozelené body kotev a žluté zbarvení u napojení balkonů.</p>	<p>Provéřit lokálně místo s rizikem zatékání do konstrukce.</p>

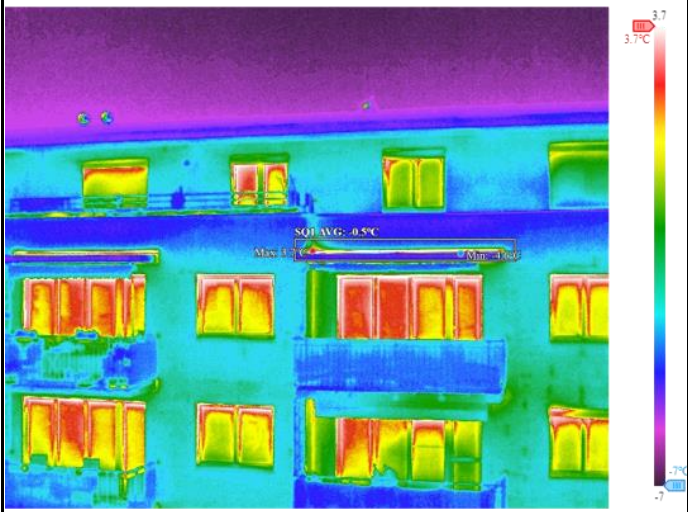
<p>DJI_20260216053306_0007_T.JPG</p>	<p>Výrazný lineární tepelný most u atiky. SQ1 dosahuje Max: 3,7 °C. Silná červeno-bílo-žlutá horizontální linie na horní hraně fasády.</p>	<p>Prioritní místo. Zvýšené pnutí v této linii může vést k prasklinám v omítce a následnému zatékání pod zateplení. Tento případ je opakující</p>

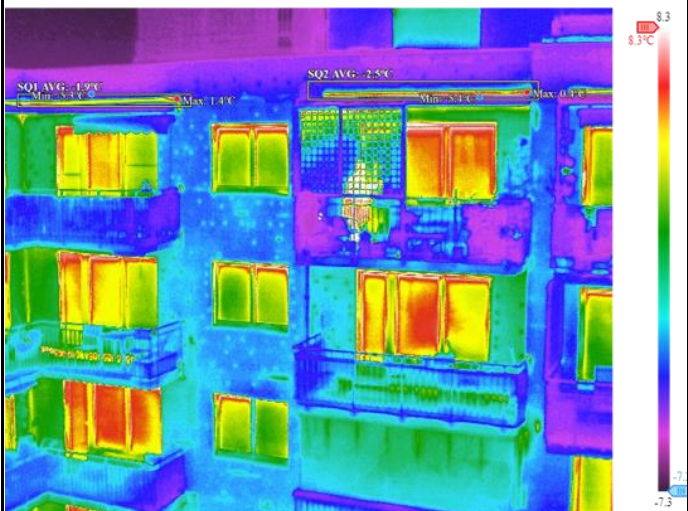
<p>DJI_20260216053210_0001_T.JPG</p>	<p>Lineární mosty pod střechou. SQ1 (Max: 1,4 °C) a SQ2 (Max: 0,4 °C). Žluté a červené linie vodorovně pod okrajem střechy.</p>	<p>Monitorovat horizontální spoje pod atikou; hrozí narušení povrchu se zatékáním při vzniku dilatačních trhlin.</p>

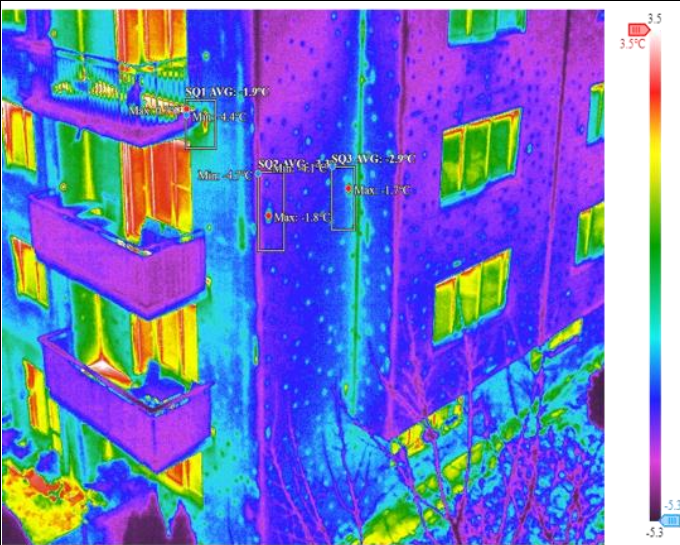
<p>DJI_20260216053425_0011_T.JPG</p>	<p>Lineární most ve svislém rohu. SQ1 vykazuje Max: 0,7 °C. Žluto-červená linie svisle.</p>	<p>Sledovat svislou spáru v koutu; vlivem dilatace zde hrozí vznik svislých trhlin a zatékání.</p>

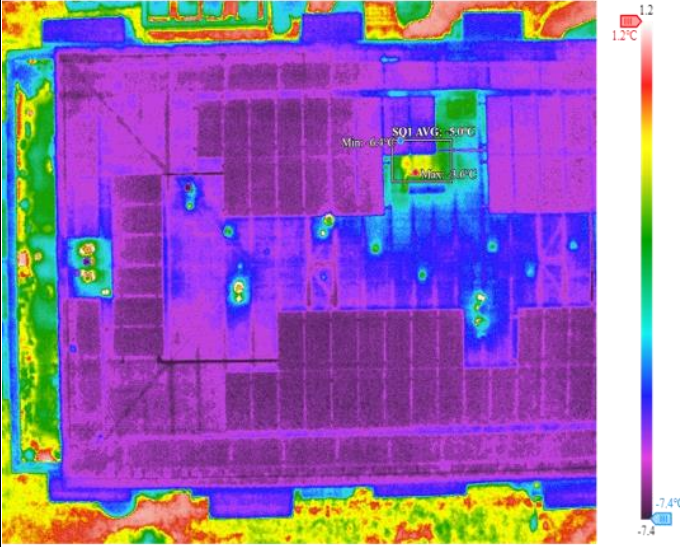
<p>DJI_20260216053509_0012_T.JPG</p>	<p>Anomálie v ploše střechy. SQ1 dosahuje Max: -3,6 °C. Žlutočervená skvrna v ploše střešního pláště. Technické prostupy standardní chování.</p>	<p>Patrně se jedná o výfuk odvětrávacího systému. Ostatní v ploše v normě.</p>

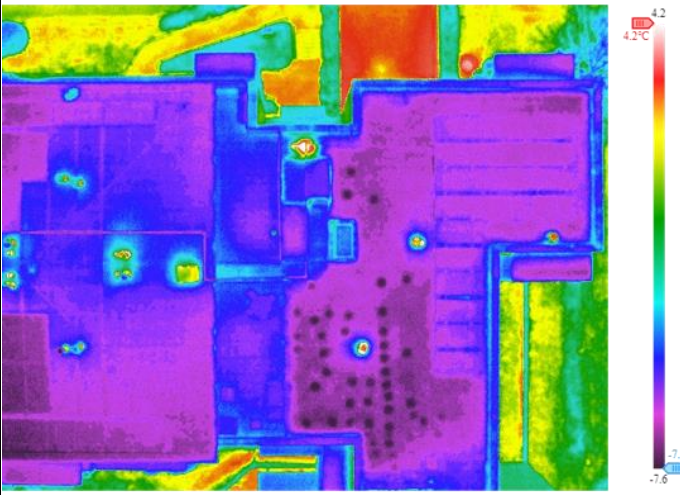
<p>DJI_20260216053529_0013_T.JPG</p>	<p>Bodové anomálie u střešních prostupů. Žluté a červené body v okolí technologií na střeše jsou technické prostupy.</p>	<p>Kontrolovat těsnost napojení hydroizolace na prostupy a vpusti ploché střechy.</p>

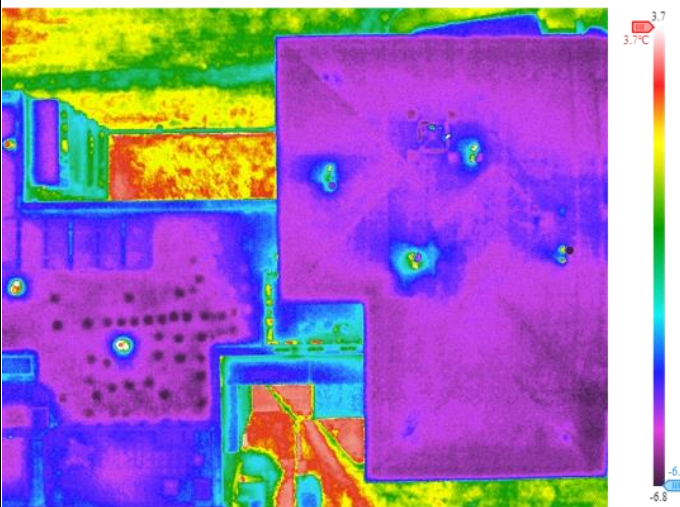
<p>DJI_20260216053558_0014_T.JPG</p>	<p>Menší anomálie ve žluté až červené barvě na terase. Technické prostupy standardní chování.</p>	<p>Zkontrolovat terasu s technickou dokumentací pro určení příčiny tepelného mostu po obvodu okraje terasy.</p>

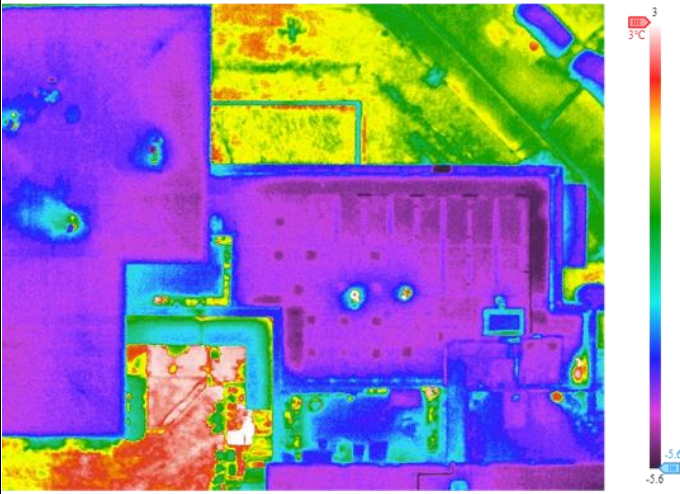
<p>DJI_20260216053631_0016_T.JPG</p>	<p>Menší anomálie ve žluté až červené barvě na terase. Technické prostupy standardní chování.</p>	<p>Zkontrolovat terasu s technickou dokumentací pro určení příčiny tepelného mostu po obvodu okraje terasy.</p>

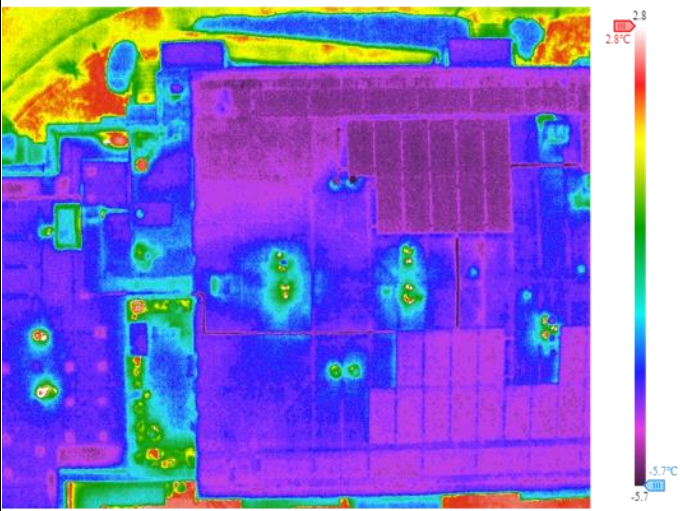
<p data-bbox="197 757 587 786">DJI_20260216053743_0019_T.JPG</p>	<p data-bbox="890 465 1187 573">Menší anomálie ve žluté až červené barvě na terase. Technické prostupy standardní chování.</p>	<p data-bbox="1200 452 1500 586">Zkontrolovat terasu s technickou dokumentací pro určení příčiny tepelného mostu po obvodu okraje terasy.</p>

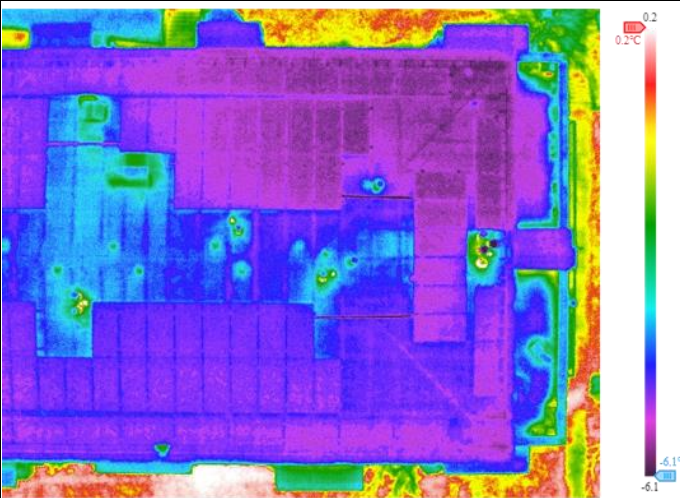
<p data-bbox="197 1350 587 1379">DJI_20260216053753_0020_T.JPG</p>	<p data-bbox="890 1052 1187 1160">Menší anomálie ve žluté až červené barvě na terase. Technické prostupy standardní chování.</p>	<p data-bbox="1200 1039 1500 1173">Zkontrolovat terasu s technickou dokumentací pro určení příčiny tepelného mostu po obvodu okraje terasy.</p>
