## Příloha č. 2

Název termogramu	Technické posouzení anomálie	Doporučení pro monitoring a údržbu

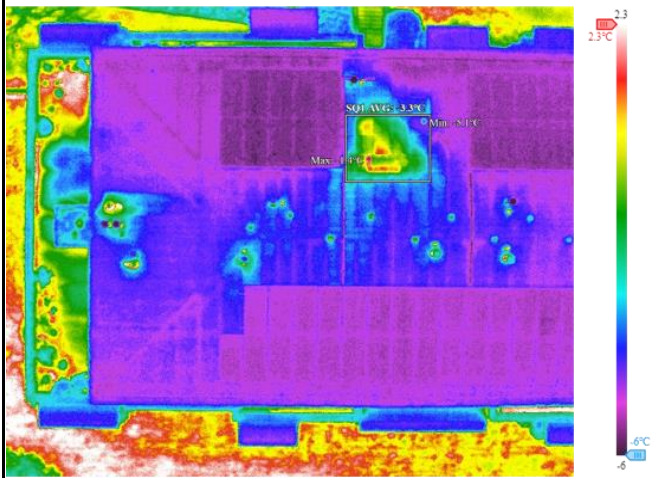
<p>DJI_20260216053811_0022_T.JPG</p>	<p>Terasa s tepelnou anomálií. Technické prostupy se standardním chováním. Výrazná anomálie střešní konstrukce. Silná červeno-bílá tepelná stopa v okrají záběru.</p>	<p>Patrně se jedná o odvětrávací systém. Provéřit stav hydroizolace v místě této anomálie pro zamezení průniku vody do pláště budovy.</p>

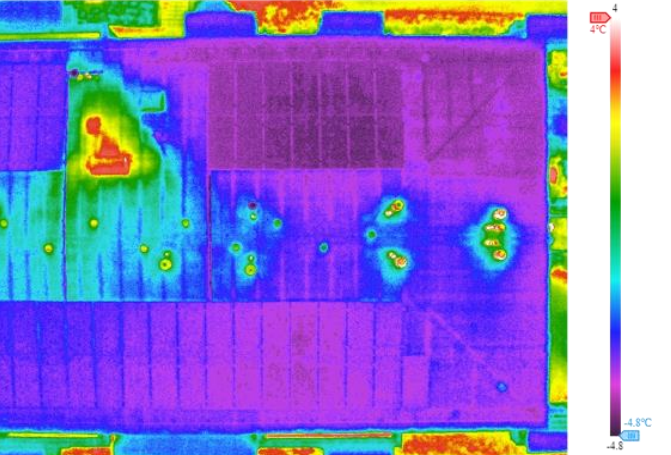
<p>DJI_20260216053850_0025_T.JPG</p>	<p>Výrazná anomálie střešní konstrukce. Silná červeno-bílá tepelná stopa v okrají záběru.</p>	<p>Patrně se jedná o odvětrávací systém. Provéřit stav hydroizolace v místě této anomálie pro zamezení průniku vody do pláště budovy.</p>

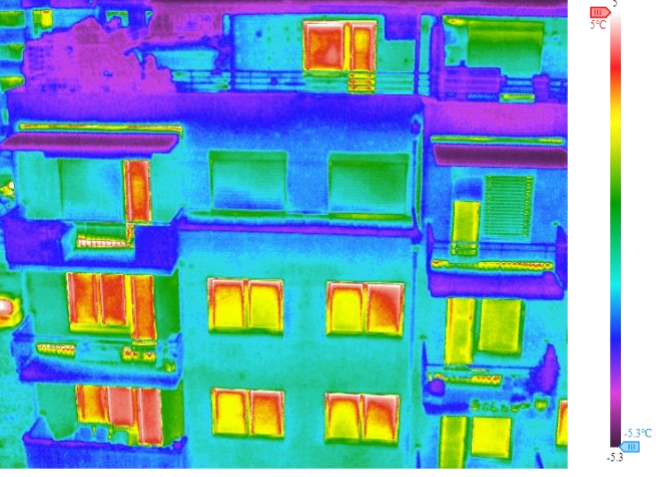
<p>DJI_20260216053936_0026_T.JPG</p>	<p>Plošné kotevní body a hrany balkonů. Patrné žlutozelené body kotev a tepelné mosty na horních hranách balkonových desek.</p>	<p>Sledovat estetický stav u kotev (začernění). Kontrolovat napojení balkonů na fasádu z důvodu mechanického pnutí.</p>

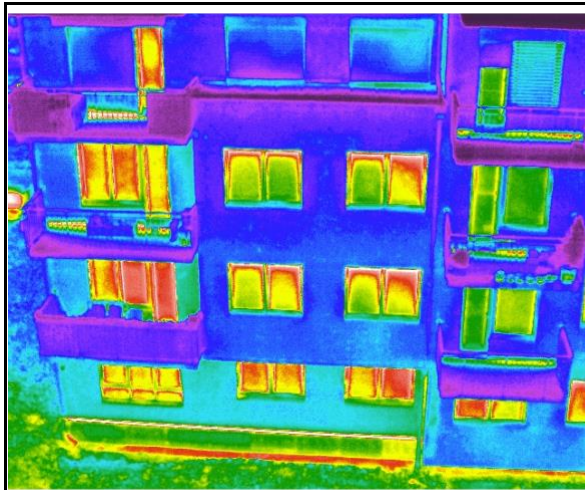
DJI\_20260216053943\_0027\_T.JPG

Tepelný most v oblasti soklu. Výrazná žlutá a červená barva v patě budovy. Je to prvek zakládací lišty.

Monitorovat celistvost omítky u země; riziko vztlínání vlhkosti při vzniku trhlin.

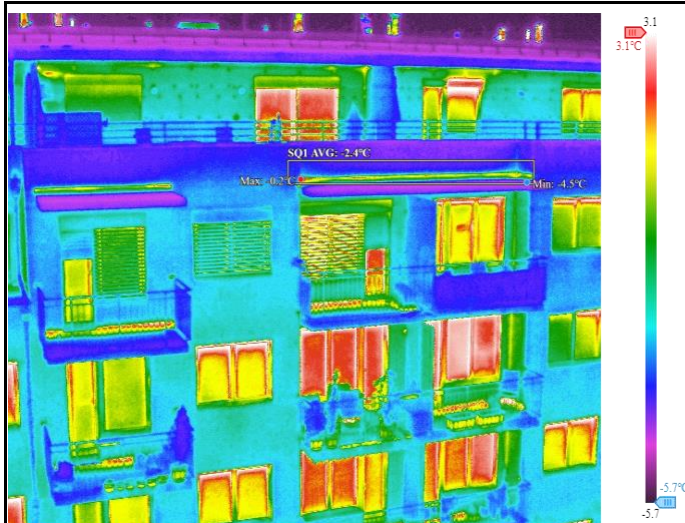
DJI\_20260216053953\_0028\_T.JPG

Horizontální lineární most pod střechou. Oblast SQ1 (Max: 0,2 °C). Žlutá linie táhnoucí se pod hranou střechy.

Sledovat vodorovný spoj pod okrajem střechy; prevence narušení povrchu a zatékání.

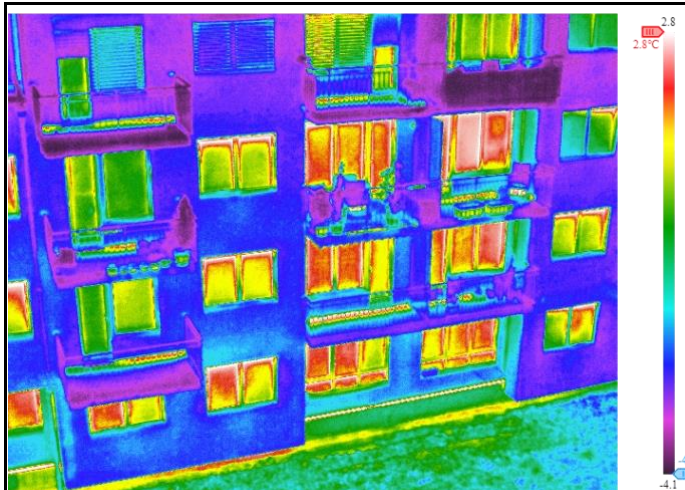
DJI\_20260216053957\_0029\_T.JPG

Bez anomálií, standardní chování.

Standardní vizuální kontrola povrchu fasády.

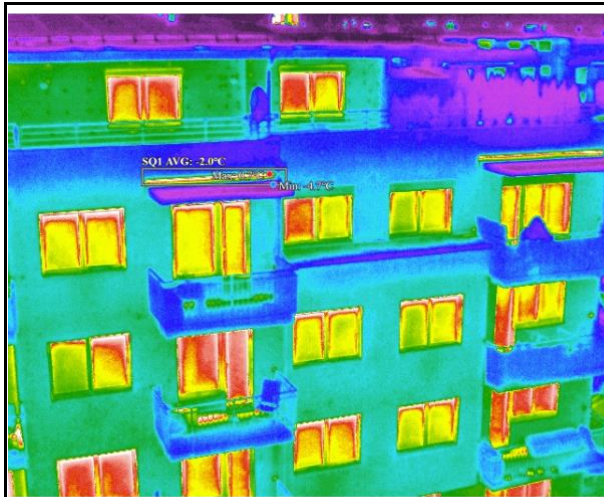
DJI\_20260216054026\_0030\_T.JPG

Lineární tepelný most na horní hraně. Oblast SQ1 (Max: 0,7 °C). Žlutá a červená linie pod atikou. (nebude na všech snímcích popisováno. Plocha se zateplovacím systémem bez anomálií, standardní chování.

Monitorovat horní zakončení fasády; zvýšené pnutí v detailu atiky.

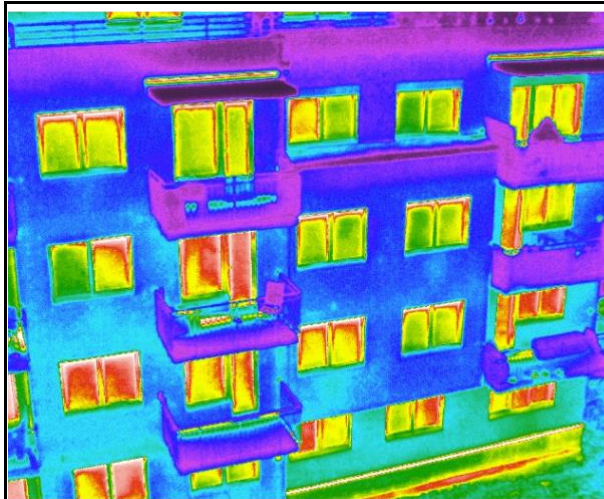
DJI\_20260216054029\_0031\_T.JPG

Plocha se zateplovacím systémem bez anomálií, standardní chování.

Standardní vizuální kontrola povrchu fasády.

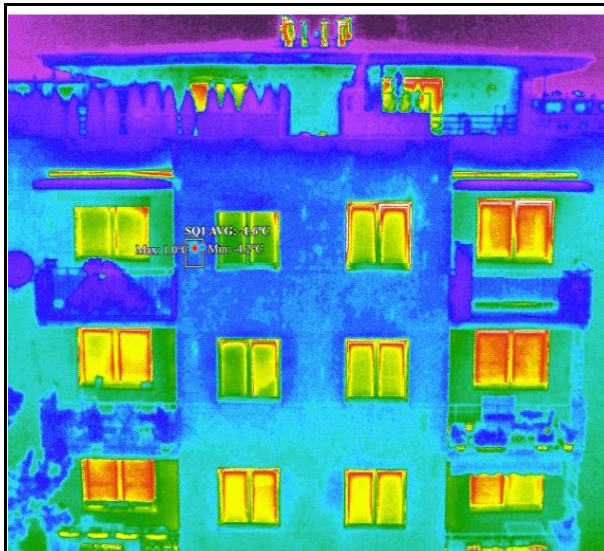
DJI\_20260216054115\_0032\_T.JPG

Bodový tepelný most. Oblast SQ1 (Max: 1,0 °C). Lokální únik tepla ve vyznačené části fasády.

Sledovat povrch v místě SQ1 na výskyt mikroprasklin způsobených tepelným pnutím.

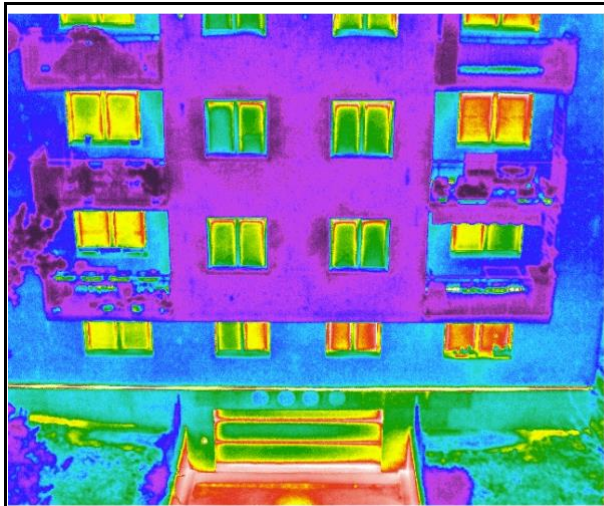
DJI\_20260216054119\_0033\_T.JPG

Tepelné mosty u soklu. Žluté zbarvení u paty zateplení (zakládací lišta).

Kontrola stability omítky v soklové části.

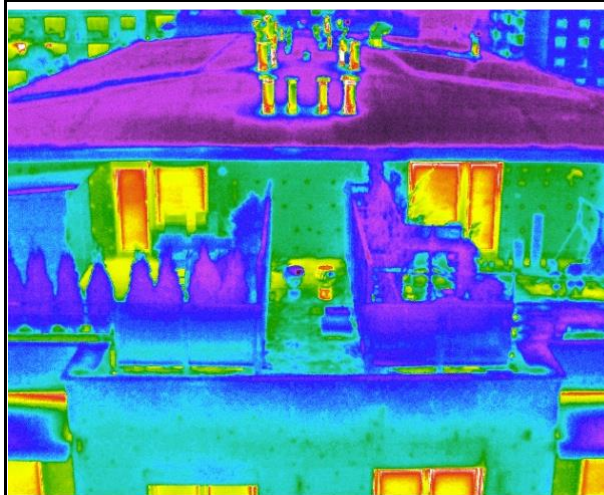
DJI\_20260216054133\_0034\_T.JPG

Aktivní větrací prvky na střeše. Bílé a žlutě svítící komínky (standardní provoz). Na zateplení kotvící prvky.

Sledovat napojení střešního pláště na fasádu (atíkové plechy).

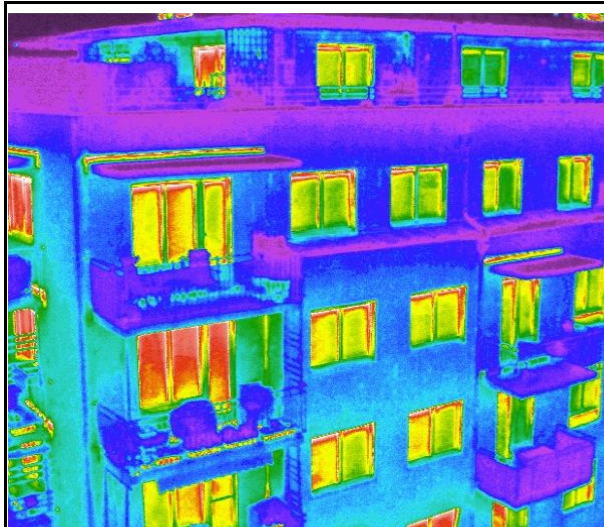
DJI\_20260216054205\_0035\_T.JPG

Lineární tepelný most na horní hraně u stříšky balkónu. Ostatní bez anomálií, standardní chování.

Standardní vizuální kontrola povrchu fasády.

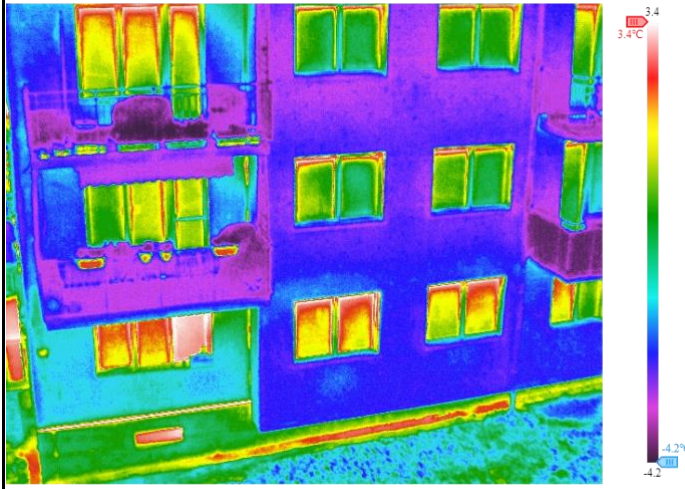
<p>DJI_20260216054228_0036_T.JPG</p>	<p>Tepelné mosty u soklu. Žluté zbarvení u paty zateplení (zakládací lišta).</p>	<p>Standardní vizuální kontrola povrchu fasády.</p>

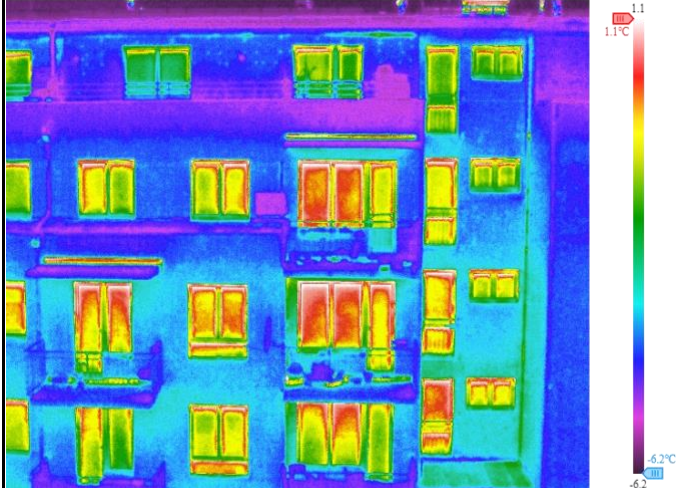
<p>DJI_20260216054306_0037_T.JPG</p>	<p>Lineární tepelný most vodorovný pod střechou a ve svislém rohu. Žlutá svislá linie probíhající rohem budovy.</p>	<p>Monitorovat svislý kout z hlediska vzniku dilatačních prasklin.</p>

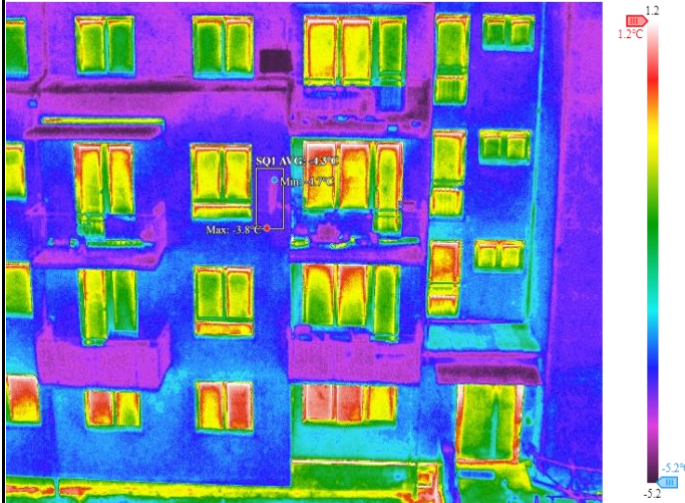
<p>DJI_20260216054308_0038_T.JPG</p>	<p>Místo s podezřelou anomálií s vodou v konstrukci.</p>	<p>Pro anomálie s vodou v konstrukci je nutné místa řešit s aktivní termografií pro odhalení příčiny.</p>

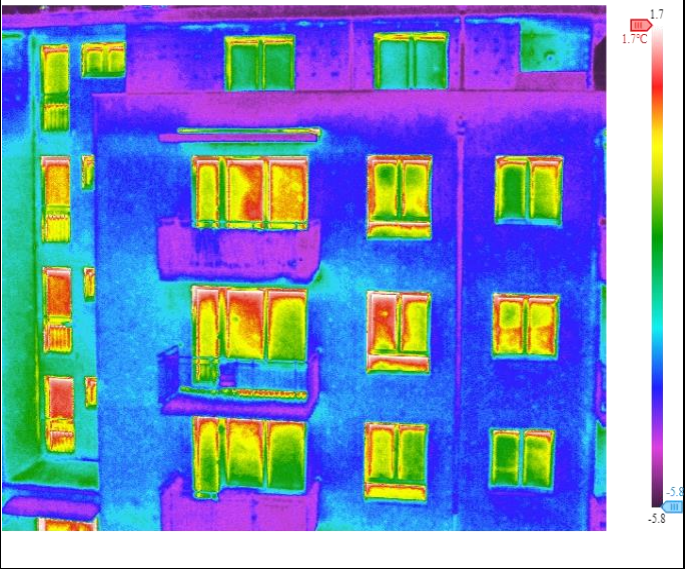
<p>DJI_20260216054344_0040_T.JPG</p>	<p>Lineární tepelný most na horní hraně u stříšky balkónu. Ostatní bez anomálií, standardní chování.</p>	<p>Standardní vizuální kontrola povrchu fasády.</p>

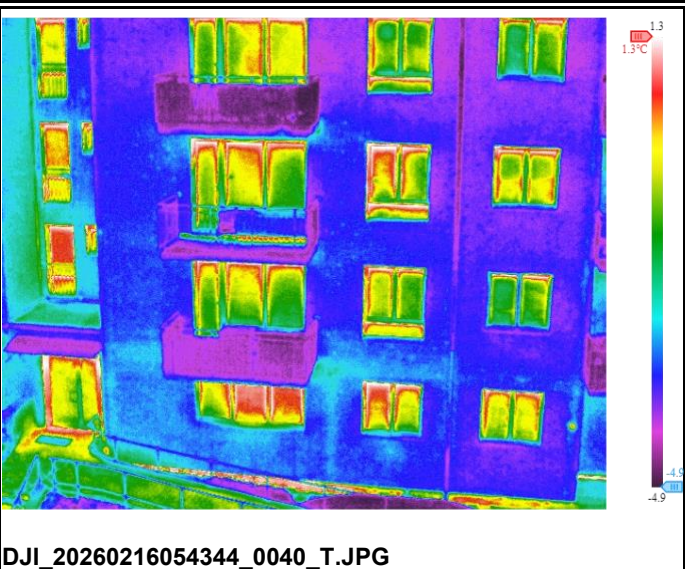
<p>DJI_20260216054344_0040_T.JPG</p>	<p>Bez anomálií, standardní chování.</p>	<p>Standardní vizuální kontrola povrchu fasády.</p>

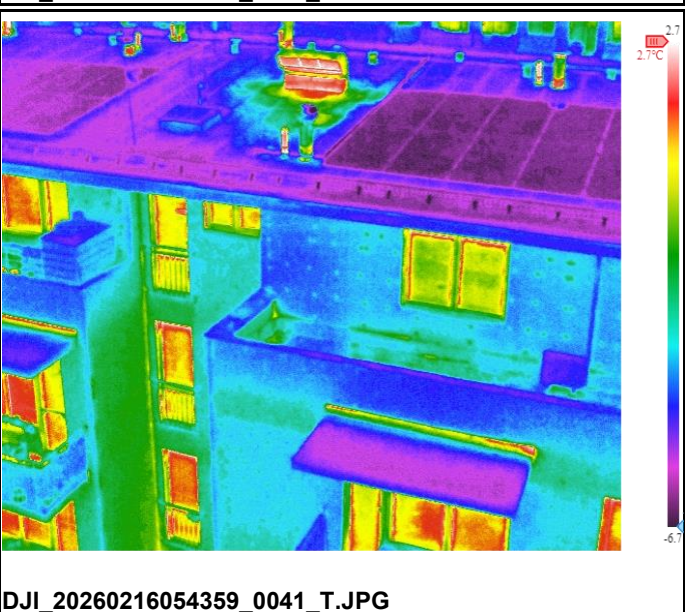
<p>DJI_20260216054359_0041_T.JPG</p>	<p>Technologie na střeše. Fotovoltaika a aktivní odvětrání svítí bíle a žlutě (standardní stav). Střešní plášť a horní část zateplovacího systému na fasádě bez výrazných vad.</p>	<p>Kontrolovat těsnost hydroizolace u prostupů a ukotvení panelů.</p>

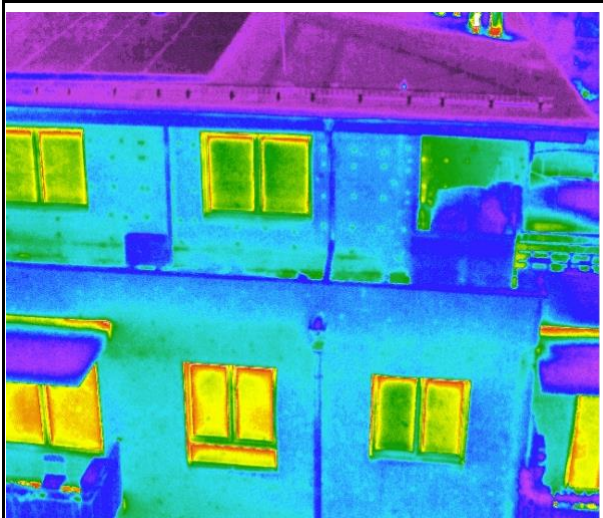
<p>DJI_20260216054407_0042_T.JPG</p>	<p>Bez anomálií, standardní chování. Z části viditelné kotvení zateplovacího systému.</p>	<p>Standardní vizuální kontrola.</p>

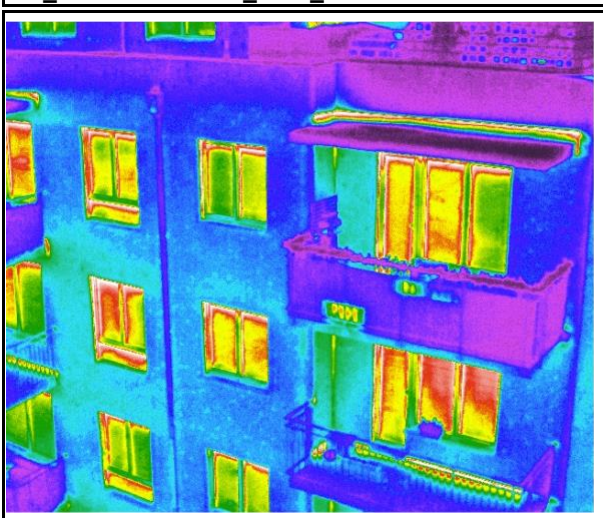
<p>DJI_20260216054420_0043_T.JPG</p>	<p>Zateplovací systém v ploše bez anomálií, standardní chování. Lineární tepelný most na horní hraně nad balkónem.</p>	<p>Standardní vizuální kontrola povrchu fasády.</p>

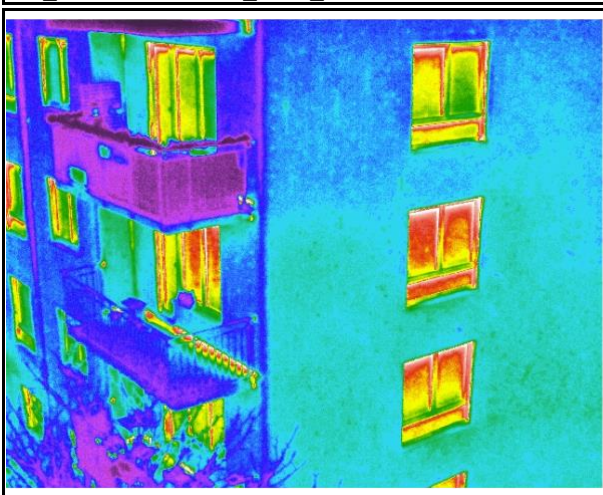
<p>DJI_20260216054435_0044_T.JPG</p>	<p>Bez anomálií, standardní chování.</p>	<p>Standardní vizuální kontrola povrchu fasády.</p>

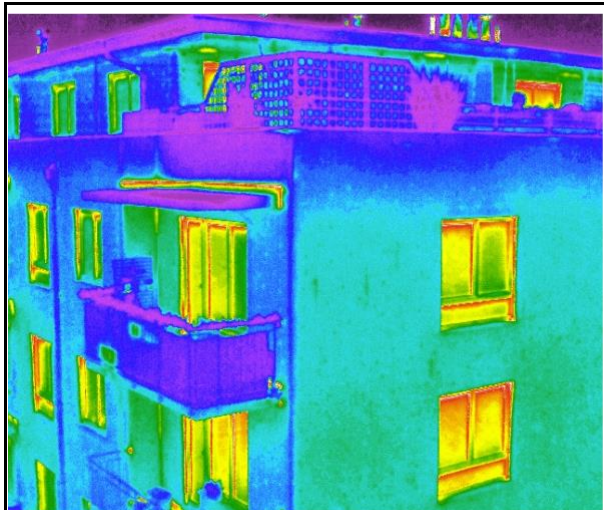
DJI\_20260216054442\_0045\_T.JPG

Vodorovná anomálie u koutu pod střechou

Sledovat kout budovy na výskyt prasklin v omítce.

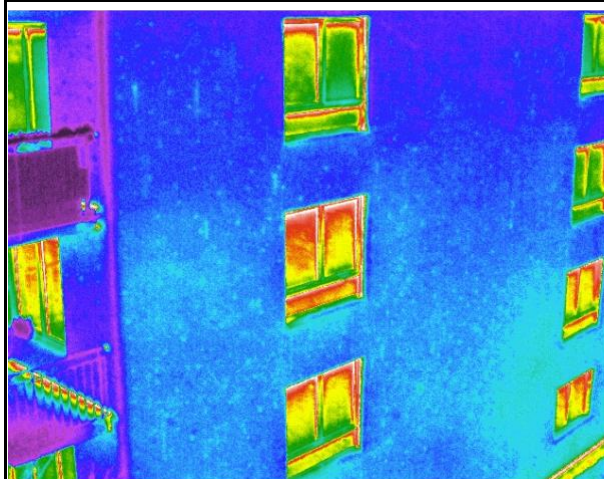
DJI\_20260216054451\_0046\_T.JPG

Bez větších anomálií, standardní chování. Menší lineární tepelné mosty mezer v zateplení.

Standardní vizuální kontrola povrchu fasády.

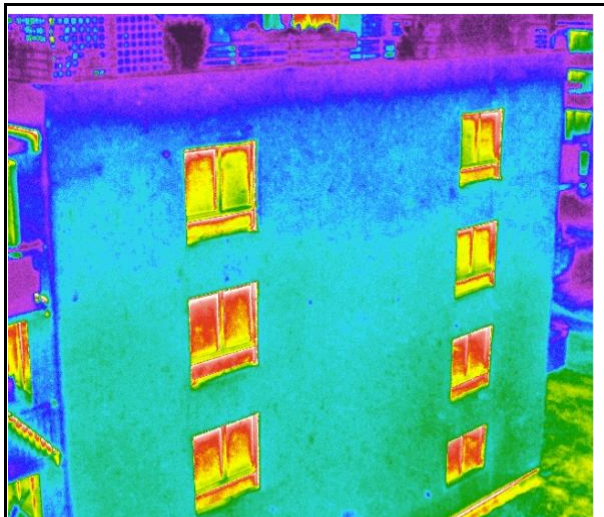
DJI\_20260216054512\_0047\_T.JPG

Bez anomálií, standardní chování.

Standardní vizuální kontrola povrchu fasády.
