# TERMOVIZNÍ PROTOKOL - byt

Objednavatel: SVJ Hakenova 920 Praha Čakovice IČO: 284 43 047

Adresa měření: bytová jednotka 3NP, Marty Krásové 920/6, Praha

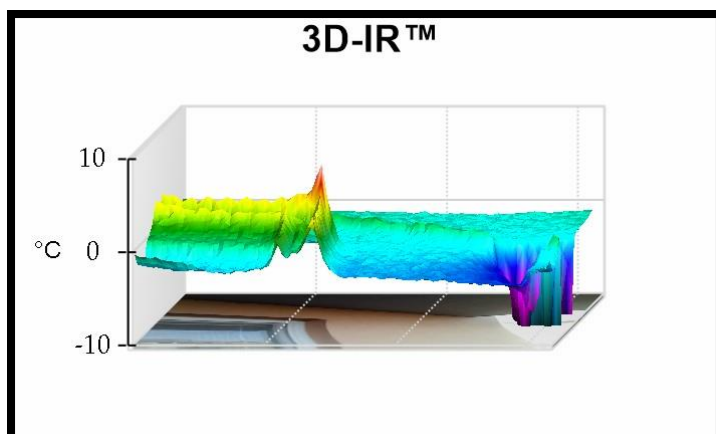
15.02.2026 16:01:48

Venkovní termosnímek u stropu na balkóně. Stěna obývacího pokoje. Zateplovací systém v pořádku. V bodě P0 menší netěsnost okna mezi ráme a ostěním.

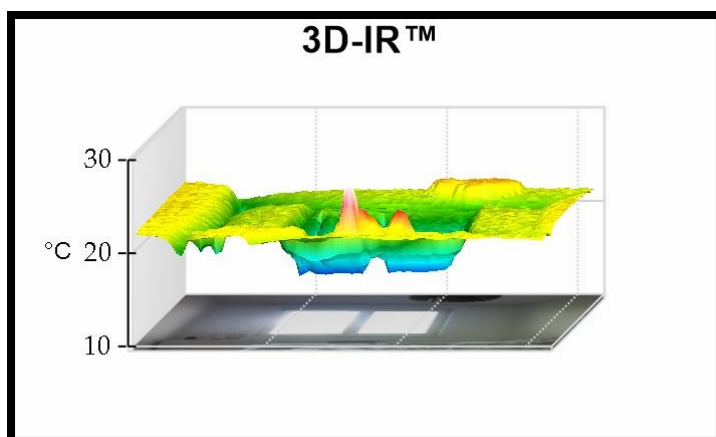
15.02.2026 16:13:24

Pokoj ložnice opět v teploty na povrchu v normě. Silně kondenzovaná okna. Příčinou vysoké vlhkosti je nesprávný způsob vnitřního chování.
