# Termovizní výstup leteckého bezpilotního měření infrakamerou.

adresa: Hakenova 920/1

Datum měření: 16.2.2026

# Závěr analýzy

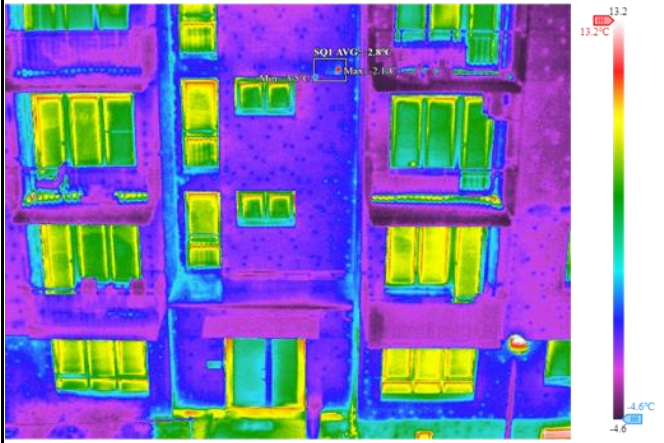
<p>DJI_20260216050347_0007_T.JPG</p>	<p>Anomálie v oblasti SQ1, kterou nelze přesněji specifikovat.</p>	<p>Doporučeno pravidelné povrchové sledování z důvodu rizika budoucího narušení povrchu.</p>

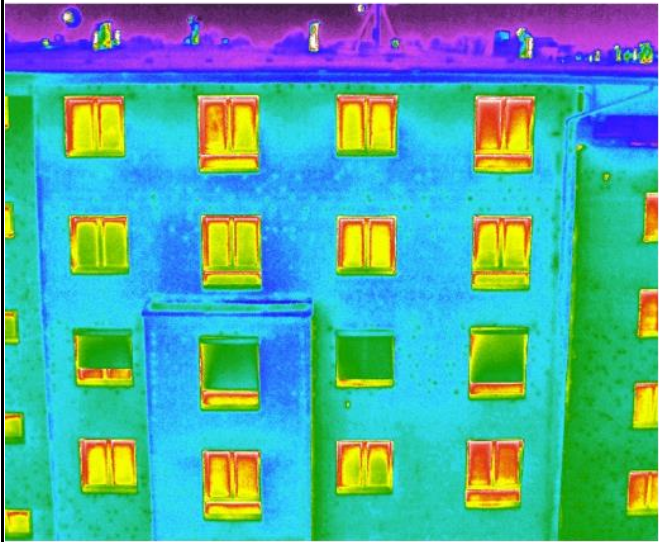
<p data-bbox="194 1368 588 1400">DJI_20260216050926_0022_T.JPG</p>	<p data-bbox="890 1081 1123 1113">Bez větších anomálií.</p>

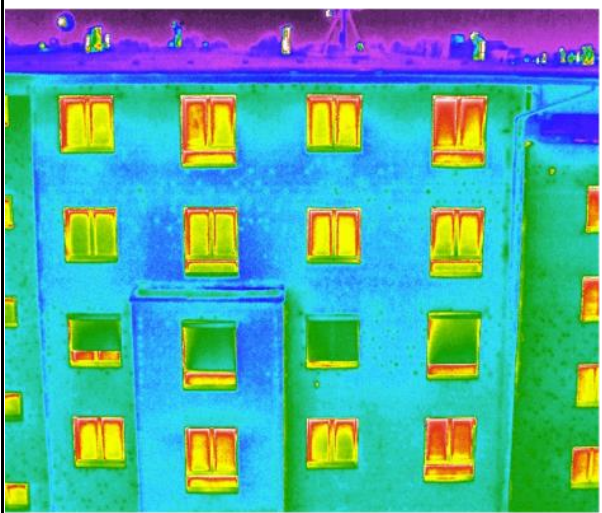
<p>DJI_20260216050839_0021_T.JPG</p>	<p>Bez anomálií</p>

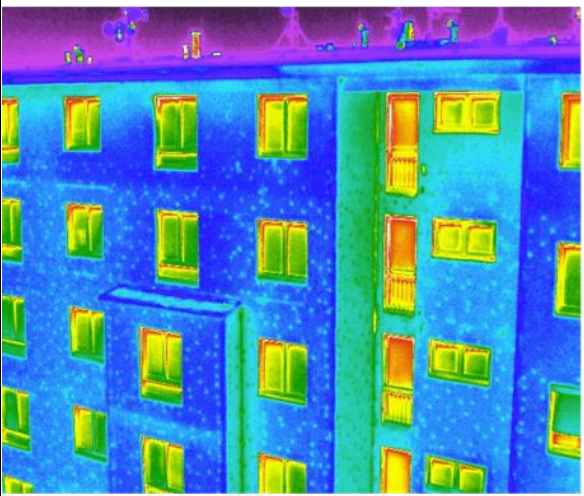
<p>DJI_20260216051159_0024_T.JPG</p>	<p>Lineární tepelný most v koutu budovy. Kotvení s tepelným mostem.</p>	<p>Sledovat povrch v koutu; hrozí vznik svislých prasklin vlivem rozdílného tepelného pnutí.</p>

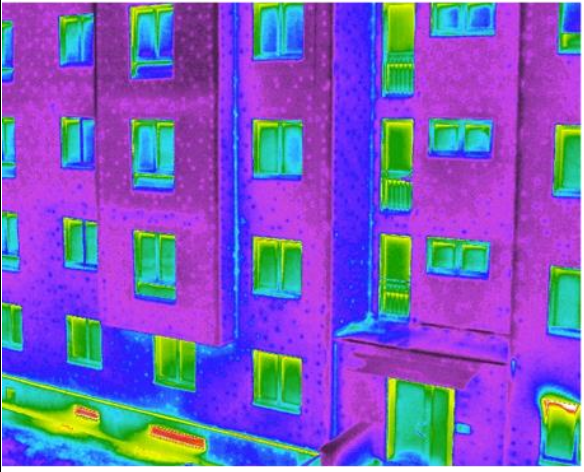
<p>DJI_20260216051159_0025_T.JPG</p>	<p>Lineární tepelný most v koutu budovy. Kotvení s tepelným mostem.</p>	<p>Sledovat povrch v koutu; hrozí vznik svislých prasklin vlivem rozdílného tepelného pnutí.</p>

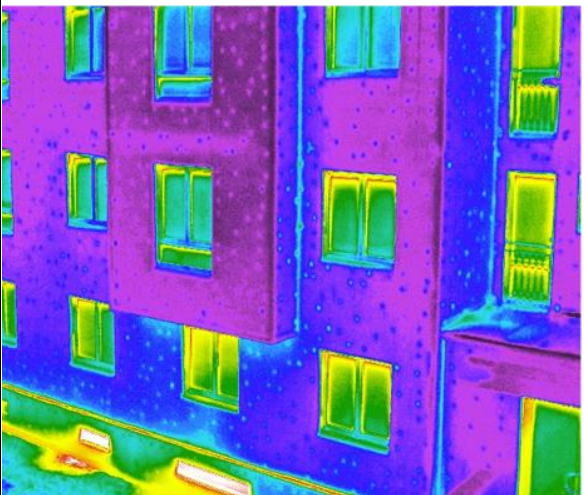
<p>DJI_20260216051159_0027_T.JPG</p>	<p>Lineární tepelný most v koutu budovy. Kotvení s tepelným mostem.</p>	<p>Sledovat povrch v koutu; hrozí vznik svislých prasklin vlivem rozdílného tepelného pnutí.</p>

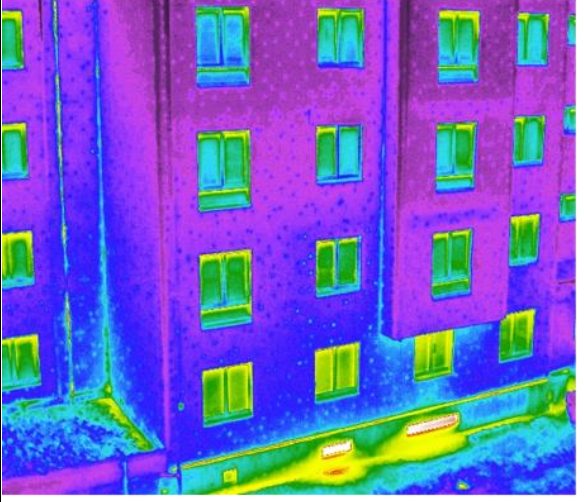
<p>DJI_20260216051159_0029_T.JPG</p>	<p>Lineární tepelný most v koutu.</p>	<p>Sledovat povrch v koutu; hrozí vznik svislých prasklin vlivem rozdílného tepelného pnutí.</p>

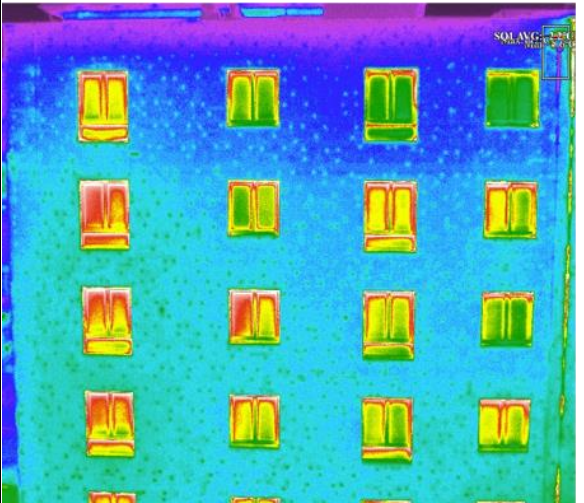
<p>DJI_20260216051159_0030_T.JPG</p>	<p>Výrazný únik tepla v horním rohu atiky (SQ1 MAX 1,2 °C).</p>	<p><b>Podezření na zatékání:</b> Vysoká teplota může indikovat mezeru v izolaci. Nutná kontrola oplechování.</p>

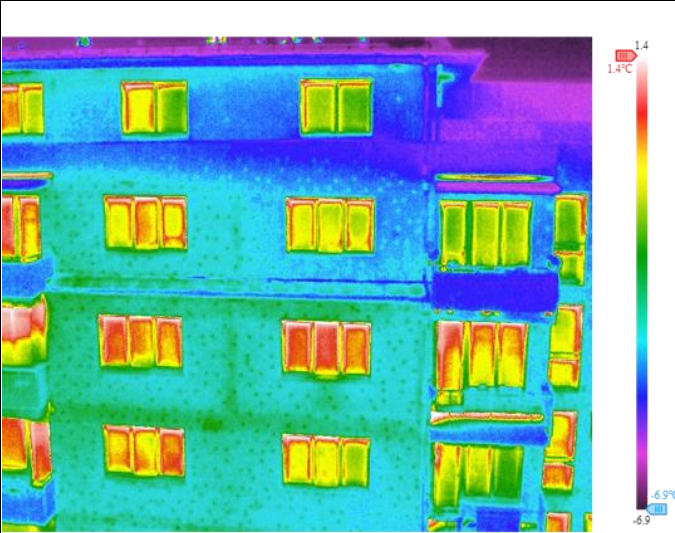
<p data-bbox="197 1966 587 1995">DJI_20260216052007_0036_T.JPG</p>	<p data-bbox="890 1686 1155 1715">Bez výrazných anomálií.</p>

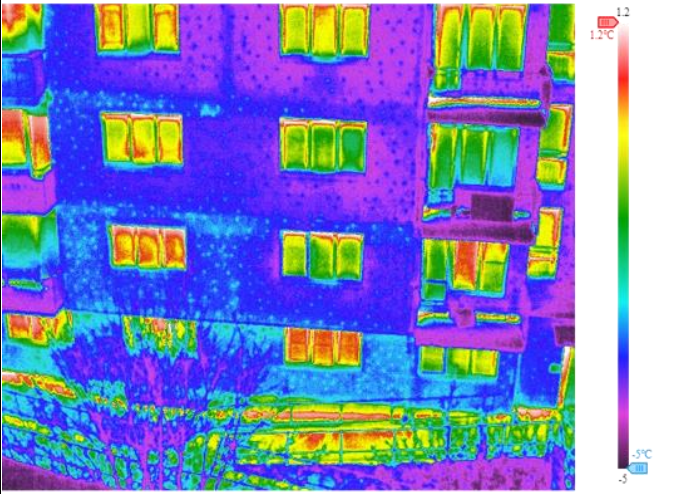
<p data-bbox="197 770 587 801">DJI_20260216052016_0037_T.JPG</p>	<p data-bbox="890 427 1187 591">Bez výrazných anomálií. Při větším topném výkonu v bytové jednotce se více ukazují nosné konstrukce věnce (světle modrá barva na kotvicím systému).</p>

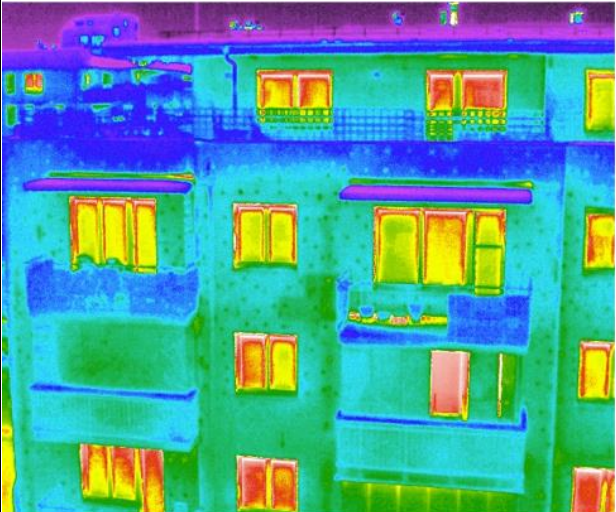
<p>DJI_20260216052436_0049_T.JPG</p>	<p>Zateplovací systém bez výrazných anomálií.</p>	<p>Standardní vizuální kontrola povrchu.</p>

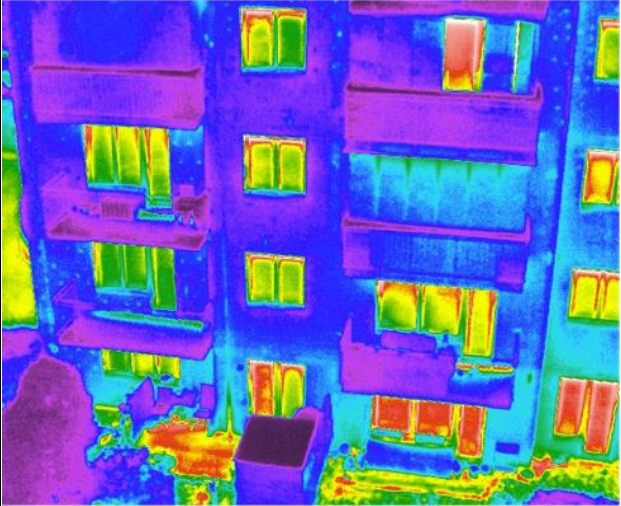
<p data-bbox="197 763 587 792">DJI_20260216052442_0050_T.JPG</p>	<p data-bbox="890 479 1150 533">Zateplovací systém bez výrazných anomálií.</p>	<p data-bbox="1198 479 1497 533">Standardní vizuální kontrola povrchu.</p>

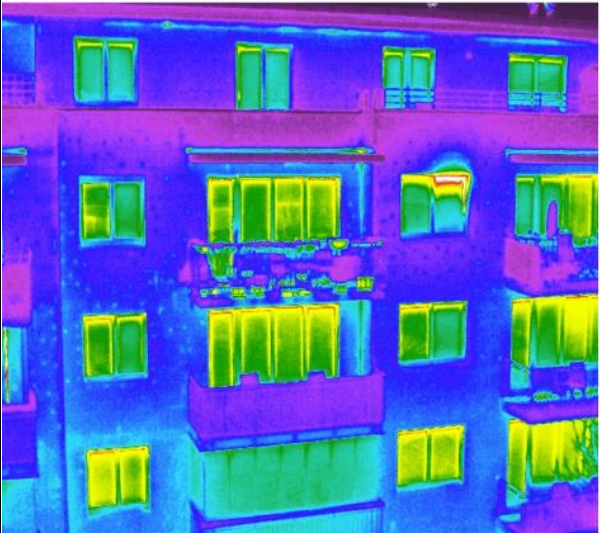
<p data-bbox="197 1377 587 1406">DJI_20260216052449_0051_T.JPG</p>	<p data-bbox="890 1055 1177 1160">Zateplovací systém bez výrazných anomálií. Jedno okno s mikro ventilací. Nesprávné větrání.</p>	<p data-bbox="1198 1077 1497 1131">Standardní vizuální kontrola povrchu.</p>

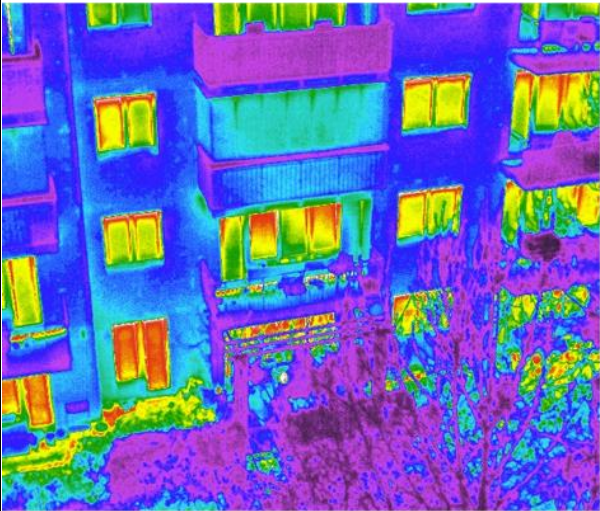
<p data-bbox="197 1966 587 1995">DJI_20260216052453_0052_T.JPG</p>	<p data-bbox="890 1682 1150 1736">Zateplovací systém bez výrazných anomálií.</p>	<p data-bbox="1198 1682 1497 1736">Standardní vizuální kontrola povrchu.</p>

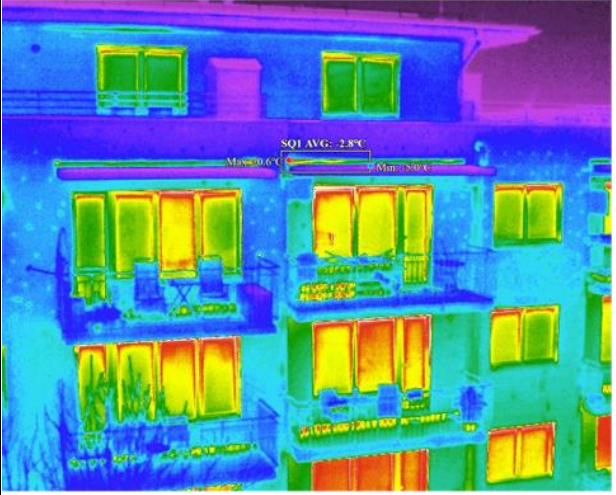
<p>DJI_20260216052525_0053_T.JPG</p>	<p>Lineární tepelný most na horní hraně. Oblast SQ1 (Max: -0,6 °C). Vodorovná žlutozelená linie pod okrajem střechy.</p>	<p>Monitorovat povrch pod atikou/okrajem střechy; riziko povrchových prasklin.</p>

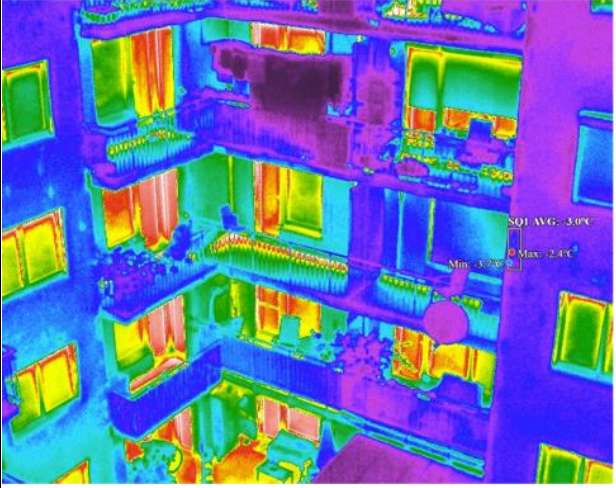
<p>DJI_20260216052612_0056_T.JPG</p>	<p>Bodový tepelný most na stěně.SQ1 (Max: -2,4 °C). Lokální červeno-žluté prozáření v ploše mezi balkony.</p>	<p>Sledovat povrch fasády v místě tohoto bodu.</p>

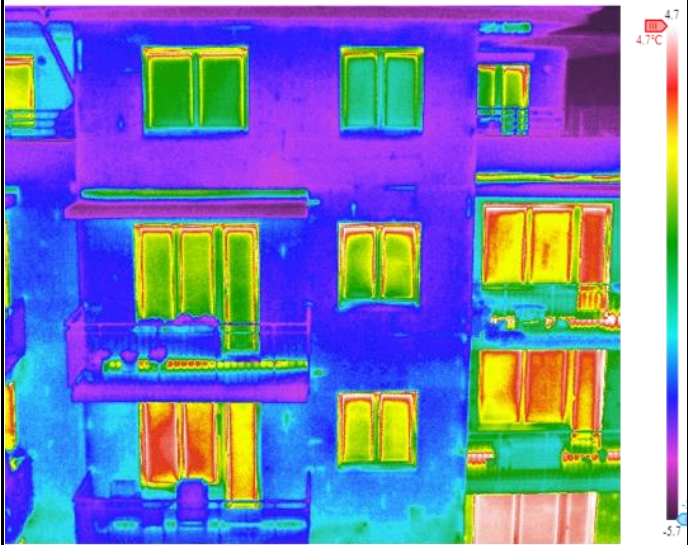
<p>DJI_20260216052746_0061_T.JPG</p>	<p>Zateplovací systém bez výrazných anomálií. Menší lineární mezery v zateplení.</p>	<p>Standardní vizuální kontrola povrchu.</p>

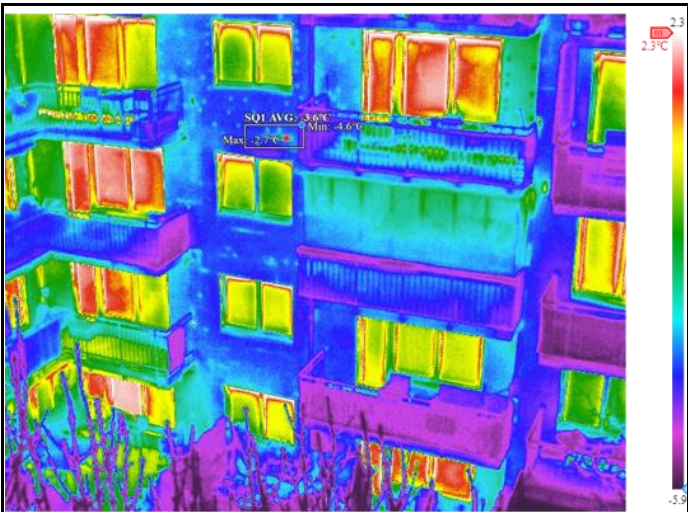
<p>DJI_20260216053213_0003_T.JPG</p>	<p>Tepelný most na fasádě. SQ1 vykazuje Max: -2,7 °C.</p>	<p>Sledovat celistvost omítky.</p>

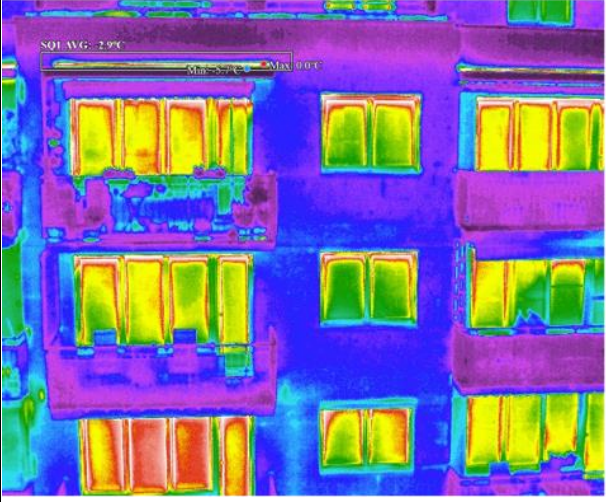
<p data-bbox="197 757 587 786">DJI_20260216053219_0004_T.JPG</p>	<p data-bbox="890 434 1187 573">Výrazný lineární most pod střechou. SQ1 dosahuje Max: 0,0 °C. Silná žlutá a červená linie táhnoucí se v horní části fasády.</p>	<p data-bbox="1200 461 1497 546">Sledovat povrchově v linii mostu; prevence narušení povrchu vlivem pnutí.</p>

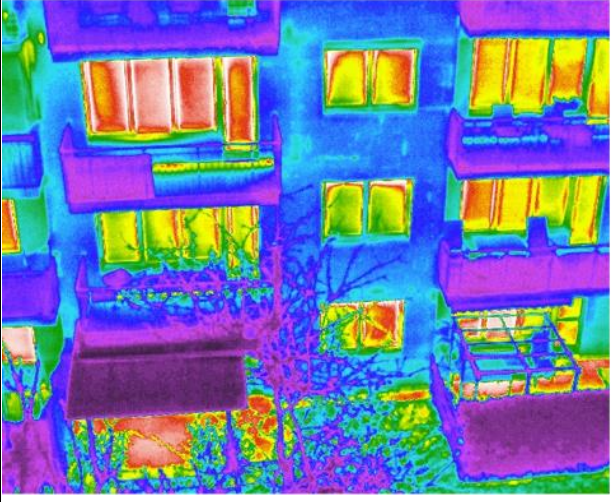
<p data-bbox="197 1330 587 1359">DJI_20260216053223_0005_T.JPG</p>	<p data-bbox="890 1048 1139 1106">Lineární tepelné mosty malého charakteru.</p>	<p data-bbox="1200 1039 1497 1124">Nehrozí závažné narušení, doporučeno sledovat pouze estetické začernění fasády.</p>

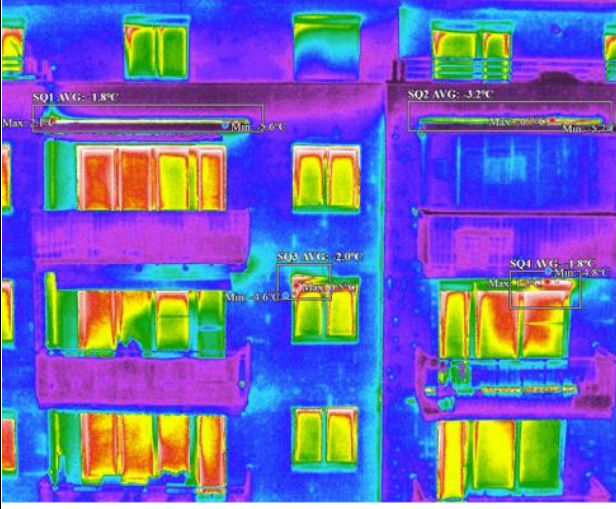
<p data-bbox="197 1912 587 1942">DJI_20260216053251_0006_T.JPG</p>	<p data-bbox="890 1532 1171 1778">Lineární mosty u římsových detailů. SQ1 (Max: 2,1 °C), SQ3 (Max: 0,5 °C) a SQ4 (Max: 1,2 °C). Červeno-žluté prozáření nad okenními otvory a u atiky. Nad okny možná červená stopa od větrání ventilačkou</p>	<p data-bbox="1200 1621 1497 1706">Pravidelná vizuální kontrola povrchu u všech zvýrazněných detailů.</p>

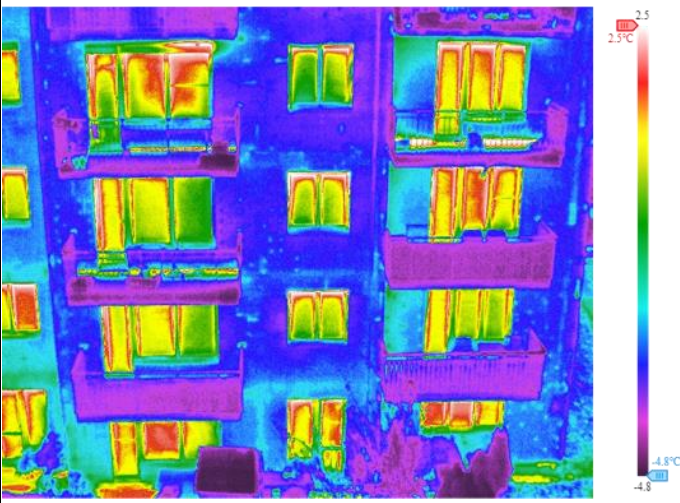
<p>DJI_20260216053351_0009_T.JPG</p>	<p>Details zateplení u balkonů. Žluté zbarvení v místech koutů a napojení desek.</p>	<p>Monitorovat povrch omítky v koutech na výskyt mikroprasklin.</p>

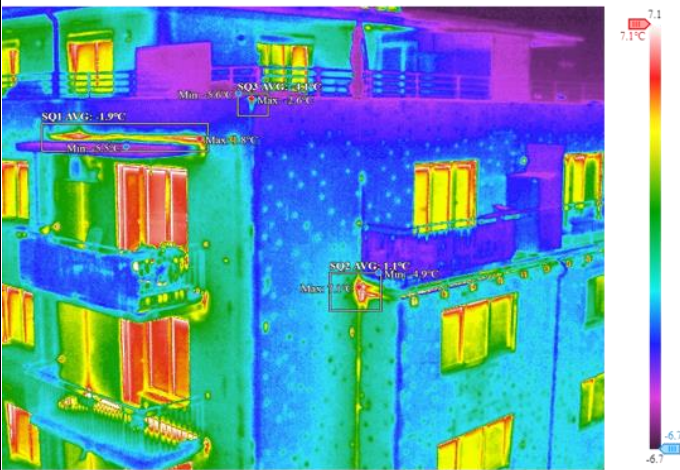
<p>DJI_20260216053417_0010_T.JPG</p>	<p>Kritický tepelný most v rohu. SQ1 (Max: 1,8 °C) a zvláště SQ2 (Max: 7,1 °C). SQ2 svítí jasně bílou a červenou barvou.</p>	<p>Urgentní místo k prověření. Extrémní únik tepla (7,1 °C) signalizuje vysoké pnutí; při prasknutí zaručené zatékání do konstrukce.</p>

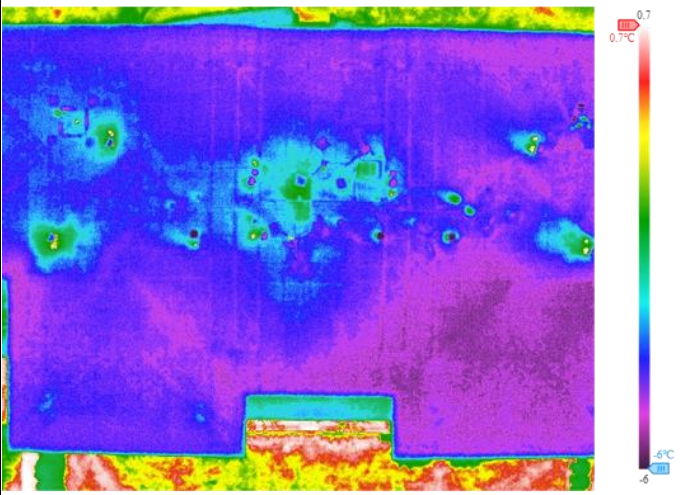
<p>DJI_20260216053614_0015_T.JPG</p>	<p>Menší anomálie technických prostupů.</p>	<p>Vše v normě.</p>

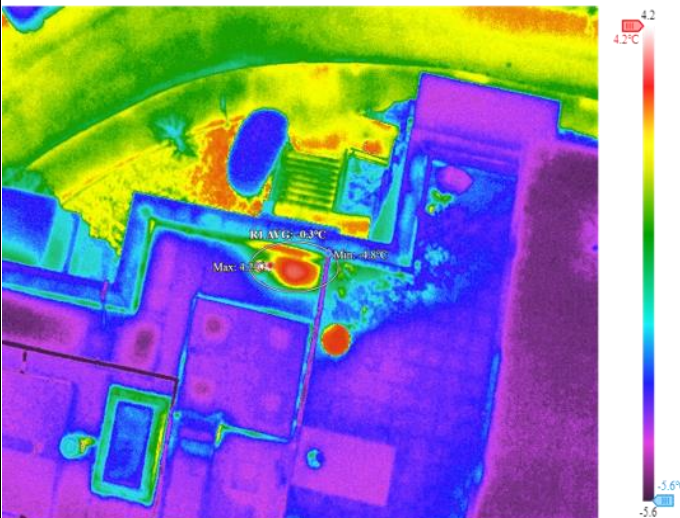
- **Tepelná anomálie do souvrství:** Na ploché střeše byly identifikovány tepelné stopy (např. R1 s Max 4,2 °C nebo SQ1 s Max -1,4 °C), snímek DJI\_20260216053714\_0017\_T.JPG.

<p>DJI_20260216053714_0017_T.JPG</p>	<p>Silná anomálie na terase / nižší střeše. Oblast R1 vykazuje Max: 4,2 °C. Výrazná červeno-bílá skvrna na povrchu.</p>	<p>Patrně se jedná o vliv odvětrávání. Nelze přesněji stanovit.</p>

- **Revize hydroizolace:** U anomálií na střeše a terasách (např. snímky 0012, 0017, 0025, 0054) prověřit těsnost svarů a napojení na klempířské prvky (atiky). Vlhkost v konstrukci je "tichý zabiják" stavebního stavu, který vede k plísním v interiérech.
